REBEN

Reed Belt Neusiedler See/Fertő

Bericht 2

Schilfstruktur und Morphologie

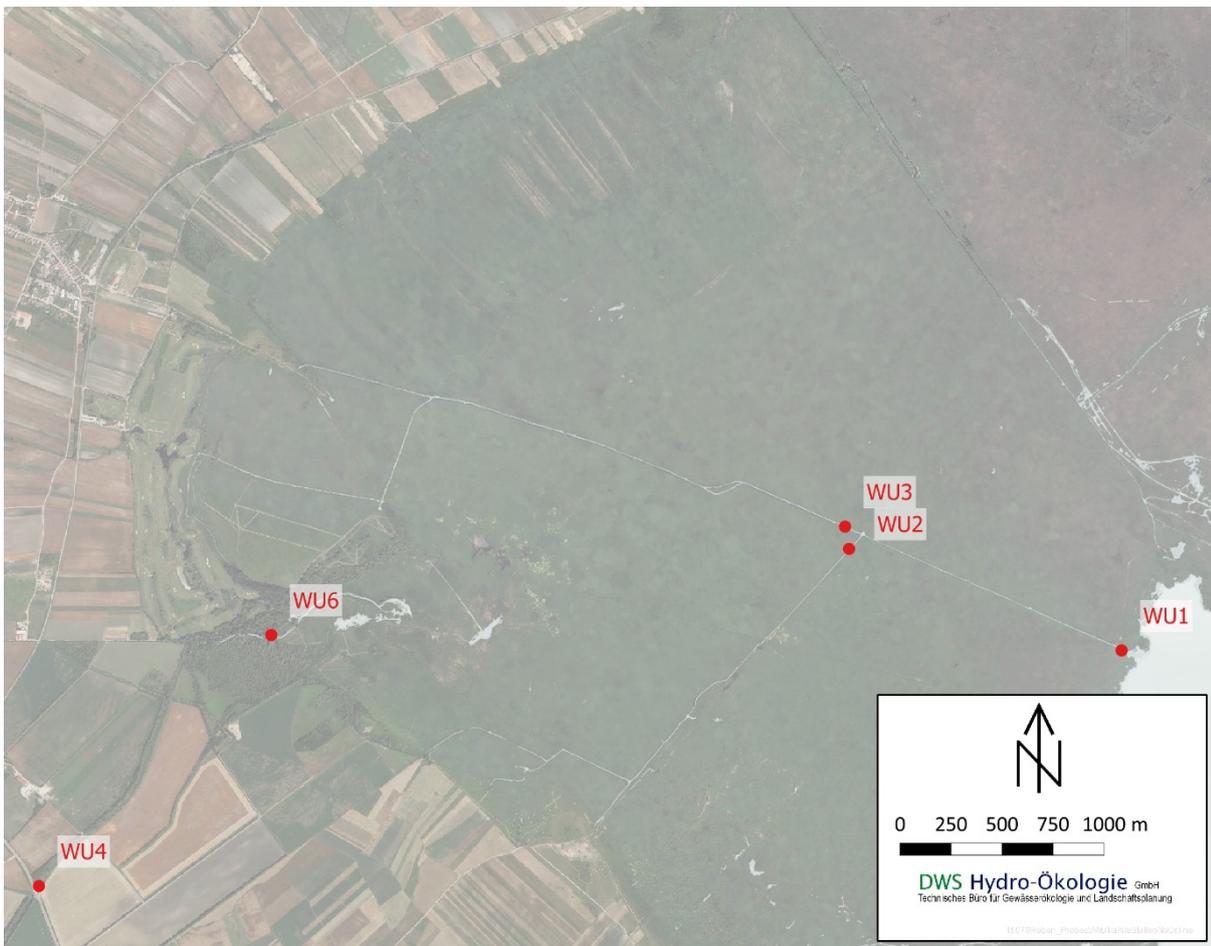
Abb. 1. Testgebiet Wulka-Mündung mit den Standard-Messstellen im chemisch-biologischen Monitoring (siehe Bericht 3). © Normalfarbennorthofoto GeoDaten Burgenland (<https://geodaten.bgl.d.gv.at>)

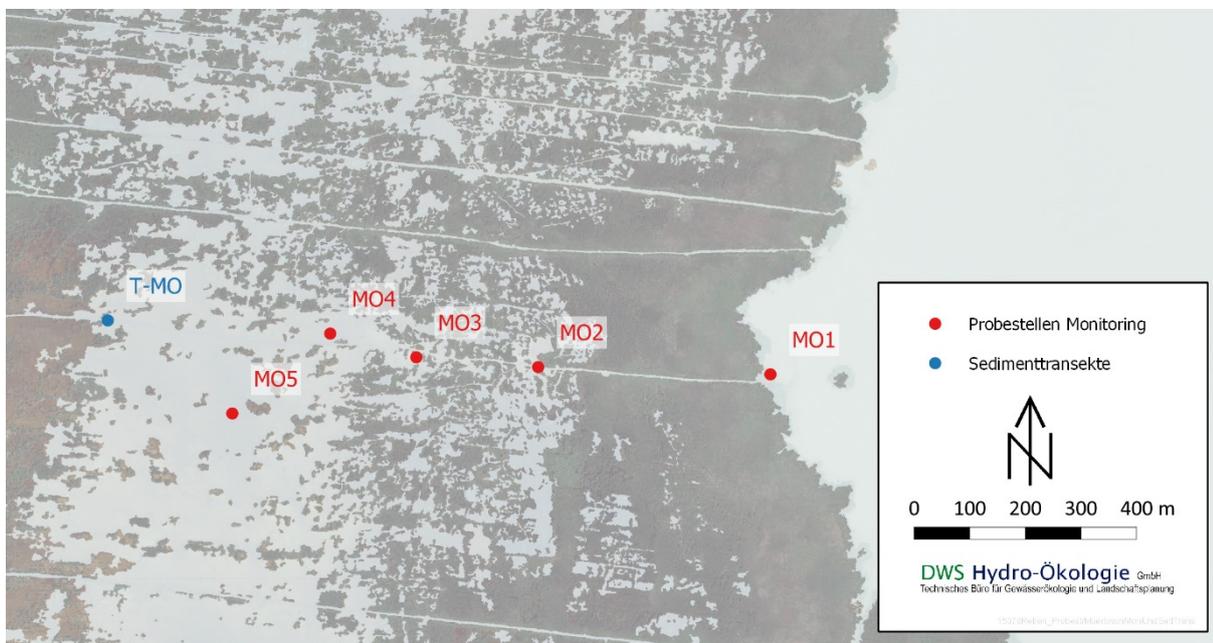
Abb. 3. Testgebiet Mörbisch. Die roten Punkte entsprechen den Standard-Messstellen im chemisch-biologischen Monitoring, die blauen Punkte sind zwei Zusatzmessstellen zur Sediment-Probenahme (siehe Bericht 3). © Normalfarbennorthofoto GeoDaten Burgenland (<https://geodaten.bglid.gv.at>)

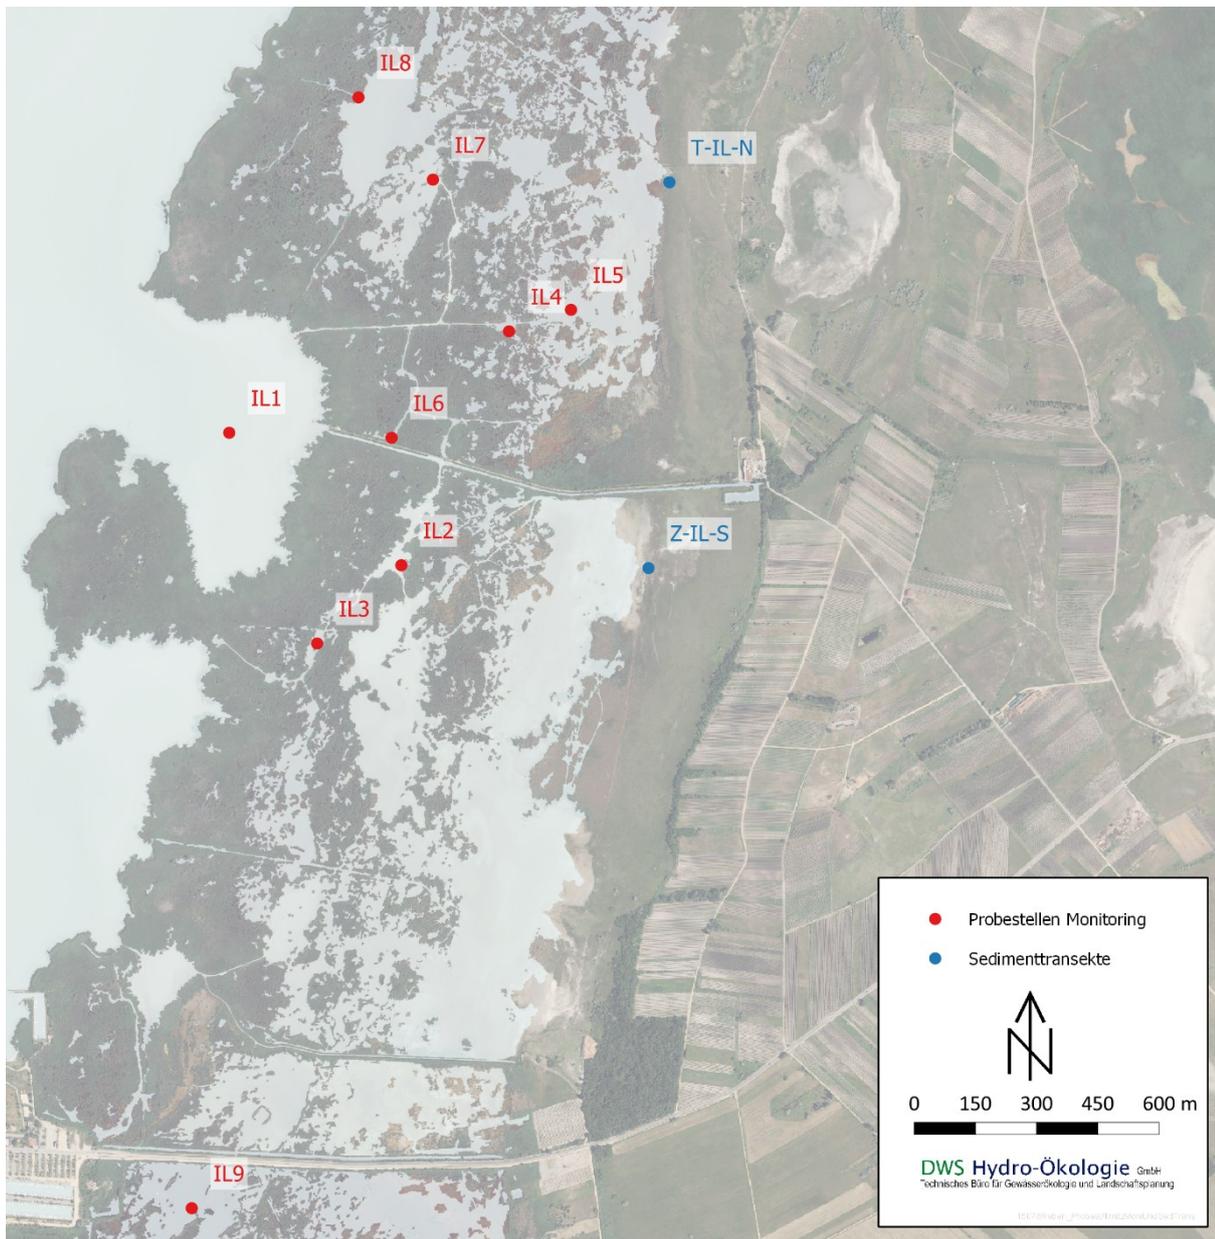
Abb. 5. Testgebiet Illmitz. Die roten Punkte entsprechen den Standard-Messstellen im chemisch-biologischen Monitoring, die blauen Punkte sind zwei Zusatzmessstellen zur Sediment-Probenahme (siehe Bericht 3). © Normalfarbennorthofoto GeoDaten Burgenland (<https://geodaten.bgl.d.gv.at>)

Unter den in **Abb. 5.** eingezeichneten Messstellen unterscheidet sich IL9 insofern von allen anderen, als dieser Bereich vom offenen See völlig abgetrennt ist und keinerlei Wasseraustausch erfährt.

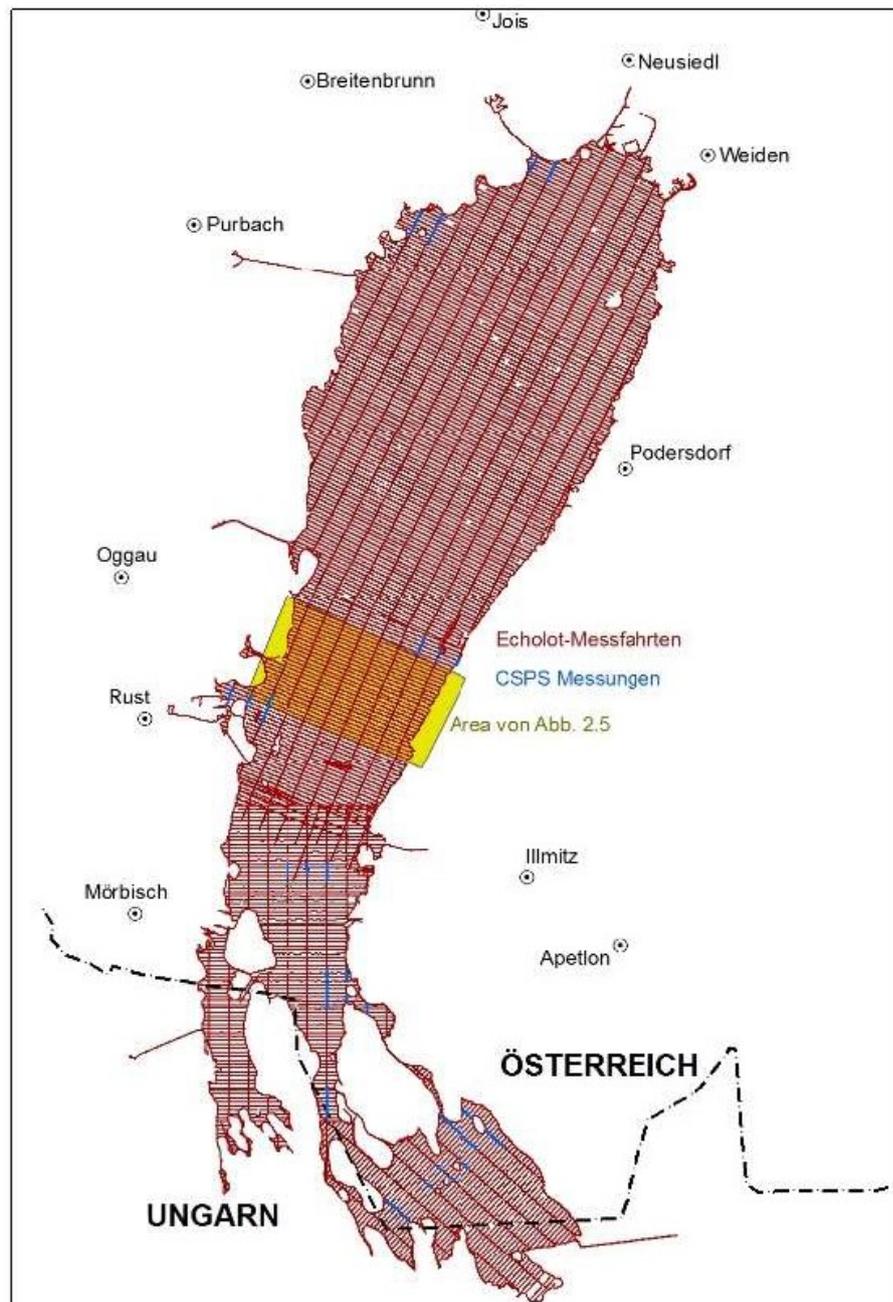
Abb. 7. Echolot-Profile (ca. 2 000 km) im offenen See inkl. Kalibrierpunkte (CSPS) (Heine et al. 2016).

Um die Topographie des Seebodens auch für vergleichende Untersuchungen mit historischen Daten zu erfassen, wurden die Hauptmesslinien – wie auch schon in den vorangegangenen Seevermessungen – quer zur Seemittelachse definiert. Der Abstand der Querprofile wurde mit 100 m festgelegt. Längsprofile im 500 m Abstand, Umfahrungslinien der Inselgebiete sowie uferparallele Umfahrungslinien inkl. der Hafenbecken verdichteten das Messliniennetz. Insgesamt beträgt die Gesamtlänge der befahrenen Messlinien mehr als 2 000 km (Abb. 7).

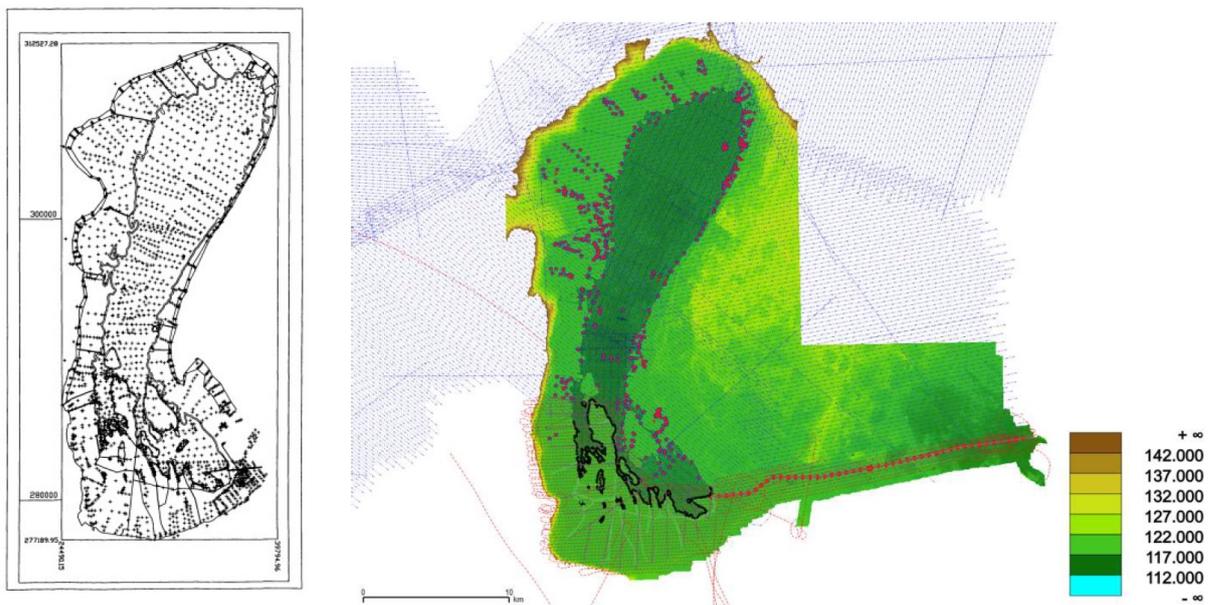
Abb. 8. Messdaten der Projektkampagnen 1985–1987 und 1994–1995 (Seemodell 1996) (links) (Csaplovics et al. 1997); Echolot-Messungen (Längs- und Querprofilfahrten im Seebereich), Einzelpunktmessungen (Magenta und Schwarz), ALS Befliegung Österreich (blaue Flugstreifen) und Ungarn (rote Flugstreifen) (Messungen 2011–2014, Seemodell 2014); Hintergrund: höhencoodiertes Modell der Sedimentoberkante (rechts) (Heine et al. 2016).

Eine Übersicht aller vorhandenen Messdaten ist Abb. 8 zu entnehmen. Alle Messdaten wurden im ETRS89 erfasst und anschließend in den österreichischen Referenz-Koordinatenrahmen GK-M34 in das österreichische Gebrauchshöhensystem transformiert. Mit Unterstützung des Bundesamtes für Eich- und Vermessungswesen ist es gelungen, dieses System in den ungarischen Bereich des Neusiedler Sees zu erweitern. Um einen homogenen ALS Datenbestand zu erhalten, wurden im Rahmen der Streifenausgleichung der neu erfassten ungarischen ALS Daten idente Passflächen genutzt (bereits bestimmte Passflächen der Burgenländischen Laserscanning-Befliegung im Nord- und Mittelburgenland).

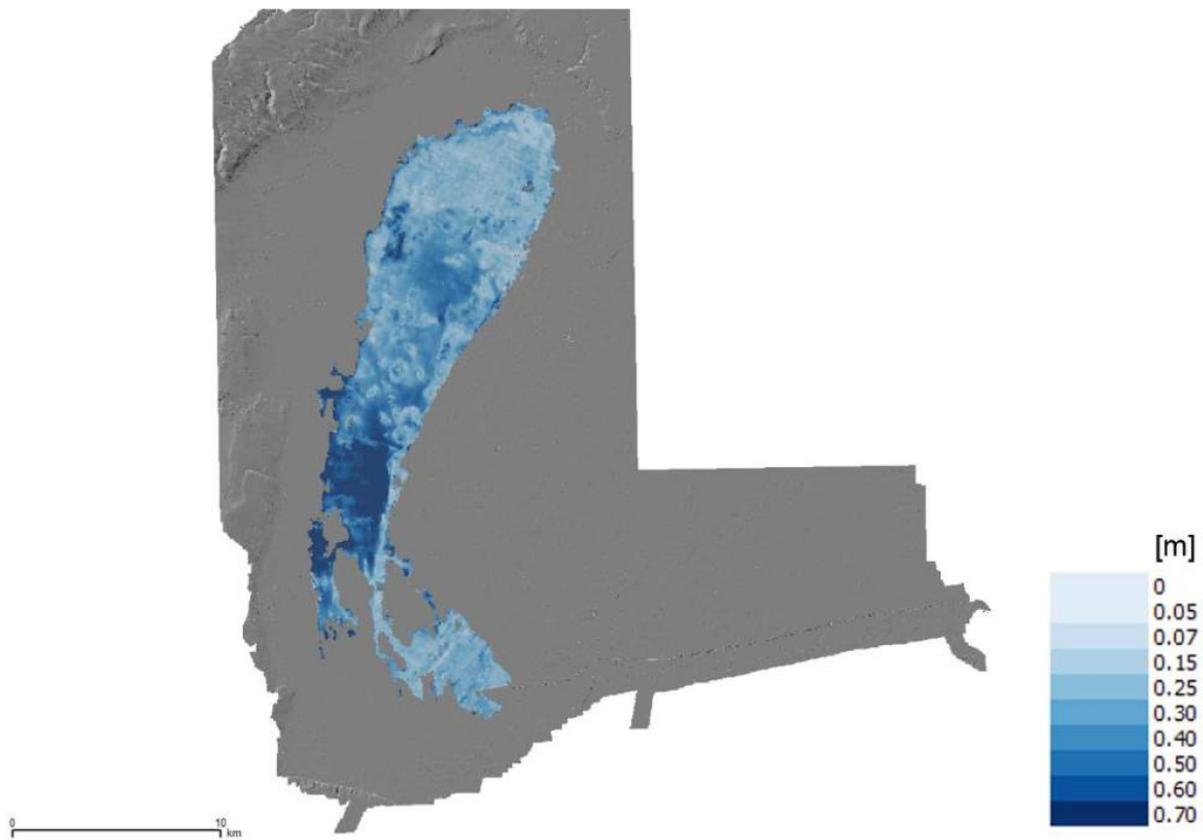
Abb. 9. Modell der Sedimentmächtigkeit im Bereich der Offenwasserflächen des Neusiedler Sees und des Einser Kanals (Differenzmodell der beiden Sedimentmodelle), Projekt GeNeSee, Stand 2014 (Heine et al. 2016).

Die Modelle der Sedimentmächtigkeit für die beiden Zeitschnitte (Abb. 9 & Abb. 10) gestatten eine überblicksartige Zusammenschau der im Offenwasserbereich prävalenten Dynamik, die sich in unverändert erkennbaren Maxima auf österreichischer Seite im Offenwasser-Bereich zwischen Mörbisch und Rust, mit einer relativ scharfen Kante zu Bereichen mit sehr flachen Sedimentlagen nahe der Schilf-See-Grenze am Ostufer, manifestiert. Es ist sicher nicht statthaft, Weichsedimentlagen im Schilfgürtel mit Sedimentlagen im Offenwasser aus Sicht der Konsistenz und aus Sicht spezifischer Strukturparameter zu vergleichen, aber den beiden Strukturtypen ist gemeinsam, dass eine gewisse ähnliche Durchdringbarkeit durch Mess-Sonden und naturgemäß durch das Ultrasounding anzunehmen ist. Ein Blick auf Abb. 9 zeigt, dass im nordwestlichen zentralen Bereich des offenen Sees mehrheitlich Schlammtiefen von 20 cm angenommen werden können, dass jedoch entlang der nordwestlichen Schilf-Offenwasser-Grenze kleinräumige Anlandungen mit 50 cm und mehr Sedimentlagen (die schmalen dunkelblauen Bänder entlang der Schilf-Grenzlinie in Abb. 9) auftreten. Diese Erkenntnis deckt sich mit der Sediment-Kartierung 1987/1996 (Abb. 10) – auch dort sind die Lagen im nordwestlichen zentralen Offenwasser-Bereich nach Grauton-Skalierung in den Bereich von ca. 20–40 cm zu setzen, und auch dort gibt es die schmalen bandartigen Sedimentdeposits entlang der Schilf-grenze. Durch eine diesbezüglich orientierte Inwertsetzung der Datenbestände kann naturgemäß eine Detailkartierung auf Grundlage der Ultrasounder-Rastermodelle in diesen kritischen Bereichen durchgeführt und auch die historischen Daten können aus dem Ausgangsdatensatz (Rastergrid-Oberflächenmodelle) *en détail* interpoliert werden. Beispielhaft zeigen die Pseudo-Profile G601 und H606 (die im Bereich Winden liegen, Abb. 58 bis Abb. 61 im Anhang, Kap. 7.2.2) die mit Stand 2014 markant hohen seeseitigen Sediment-

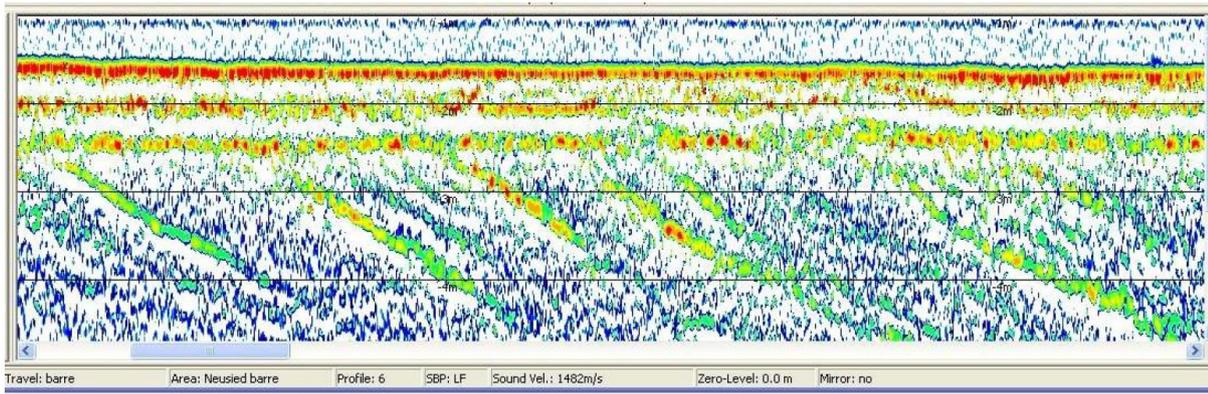
Abb. 11. Echogramm einer Sub-Bottom-Profilermessung im offenen See-Bereich – die Eindringtiefe in den Seegrund beträgt etwas mehr als 3 m. Die Reflexionen der Schallwellen (rot, gelb, blau = stark; mittel, schwach) weisen auf einen zweischichtigen Seebodenaufbau hin, bei dem sich unter der eigentlichen Schlammschicht noch eine Schicht von teilkonsolidiertem Schlamm befindet. Der vollständig konsolidierte Seeboden ist mit einer Inklination von ca. 45° schräg geschichtet (Heine et al. 2016).

Um die Sedimentmächtigkeiten im Neusiedler See zu bestimmen, wurde ein Sediment-Echolot vom Typ Innomar SES 2000 eingesetzt. Das Gerät nutzt den parametrischen Effekt, um aus zwei hochfrequenten Wellen (um die 100 kHz) eine tiefe Frequenz zwischen 4 kHz und 12 kHz zu erzeugen. Die hier genutzte 10 kHz Frequenz dringt in das Sediment ein und zeigt auch Reflexionen von tiefer liegenden Schichten auf. Dies ermöglicht die Detektion der Schlammmächtigkeit und des Sediment- sowie Seebodenaufbaus im Seebecken des Neusiedler Sees.

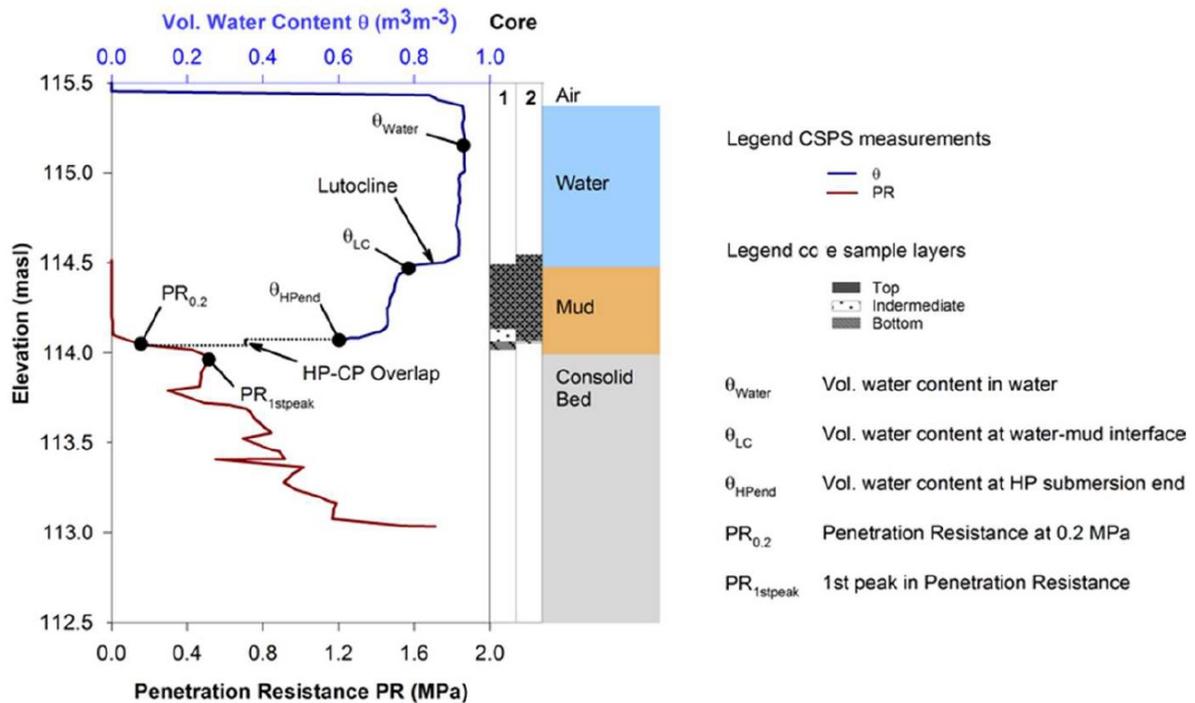
Abb. 12. Charakteristika eines für den Offenwasser-Bereich typischen CSPA-Vertikalprofils (PR - Penetrometer, θ - kapazitiver Bodenfeuchtesensor (HydroProbe) (Koglbauer & Loiskandl 2015).

Der homogene Verlauf der Penetrometer-Sondierung (vgl. Kap. 3.2.2) im ungestörten Schlammprofil des Seebeckens im Offenwasser-Bereich wird durch heterogene kleinräumige Volumsstrukturen im Schilfbereich – in Abhängigkeit der Rhizom-Dichte und damit in Abhängigkeit der Struktur und Dichte des jeweiligen Schilfwachstums – entscheidend gestört. Ein ebenso deteriorierender Effekt ist für den Verlauf der Wasser-Sättigung bei Messung der dielektrischen Permissivität ϵ , die eine Bestimmung des volumetrischen Wassergehaltes θ erlaubt, anzunehmen (HP - HydroProbe) (Abb. 12).

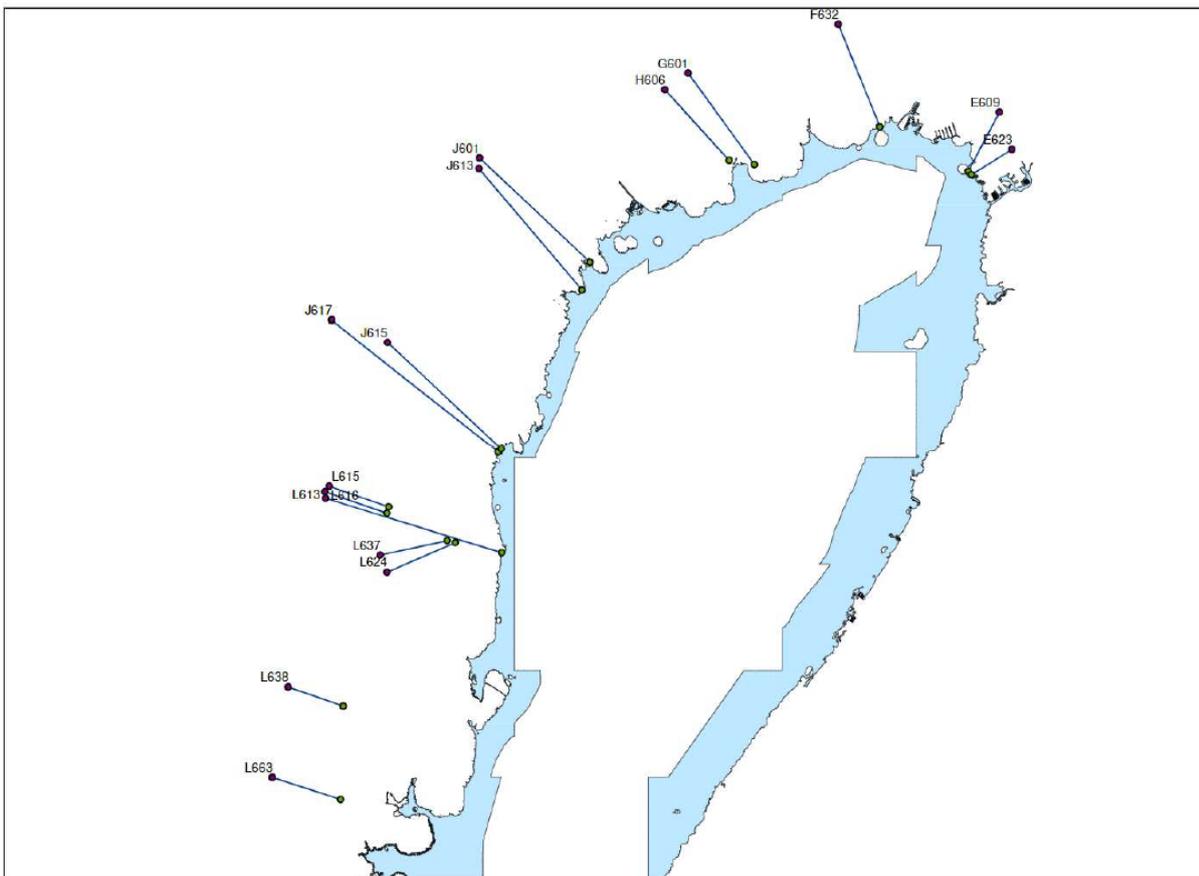
Abb. 14. Approximation von Pseudo-Profil-Verläufen aus Schilf-Messdaten 2014.

Eine überblicksartig kritische Betrachtung der geplotteten Profilverläufe sowohl für die Bezugsebene der Sediment-Oberkante als auch der Oberfläche des „festen Untergrundes“ (Boden) enthüllt den limitierenden Faktor der bereits angesprochenen stark reduzierten Messpunkt-Dichte, die aus den unregelmäßig angeordneten Mess-Fahrten mit einem Raupenfahrzeug von der landseitigen Schilfgrenze in Richtung offene Seefläche folgt.

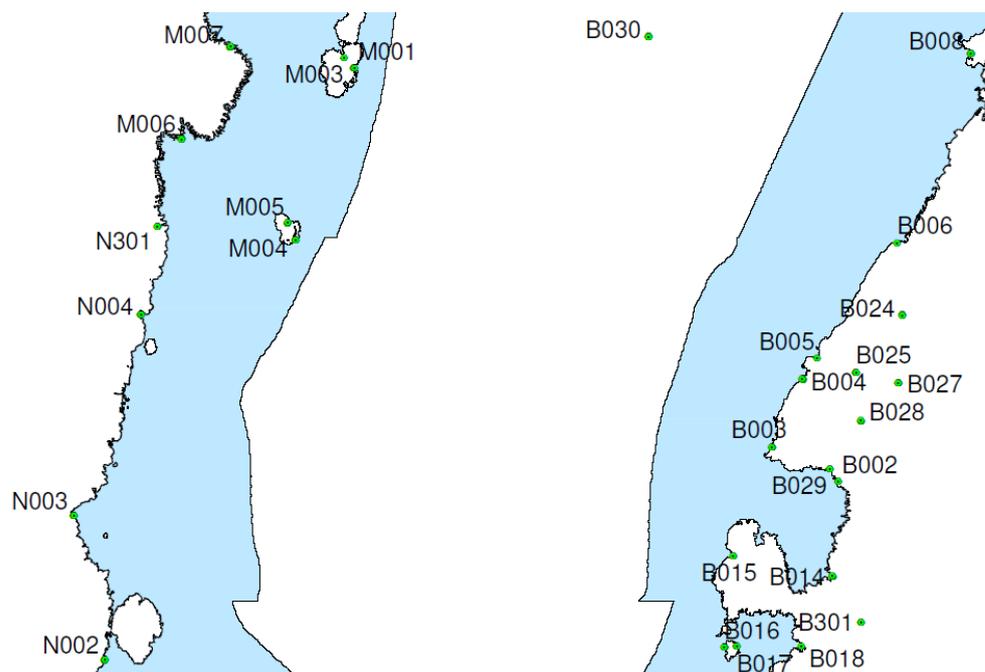
Abb. 16. Schilf-See-Rand, Einzelmessungen mittels Bodensondierung im Bereich Mörbisch-Rust - Illmitz-Nord (GeNeSee, Stand 2014).

schen Werteprofil eine Wallbildung mit $\Delta h = 0,27$ m (im Vergleich der historische Wert $\Delta h_{\text{hist}} = 0,07$ m). Die in Folge beispielhaft angeführten Mess-Punkte koinzidieren mit Lagen in den und um die im Projekt REBEN *en détail* untersuchten Gebiete nördlich der Seebäder von Mörbisch und Illmitz. Ein überblicksartiger Survey der entsprechend nutzbaren Schilf-See-Rand-Messpunkt-Paare respektive -Triplets in Bezug auf die Ausbildung von Höhendifferenzen mit Tendenz zur Wallbildung ergibt folgendes – gleichwohl wie oben angeführt mit entsprechender Vorsicht zu interpretierendes – Verteilungsmuster eventueller Wallhöhen mit Stand 2014 (Abb. 16).

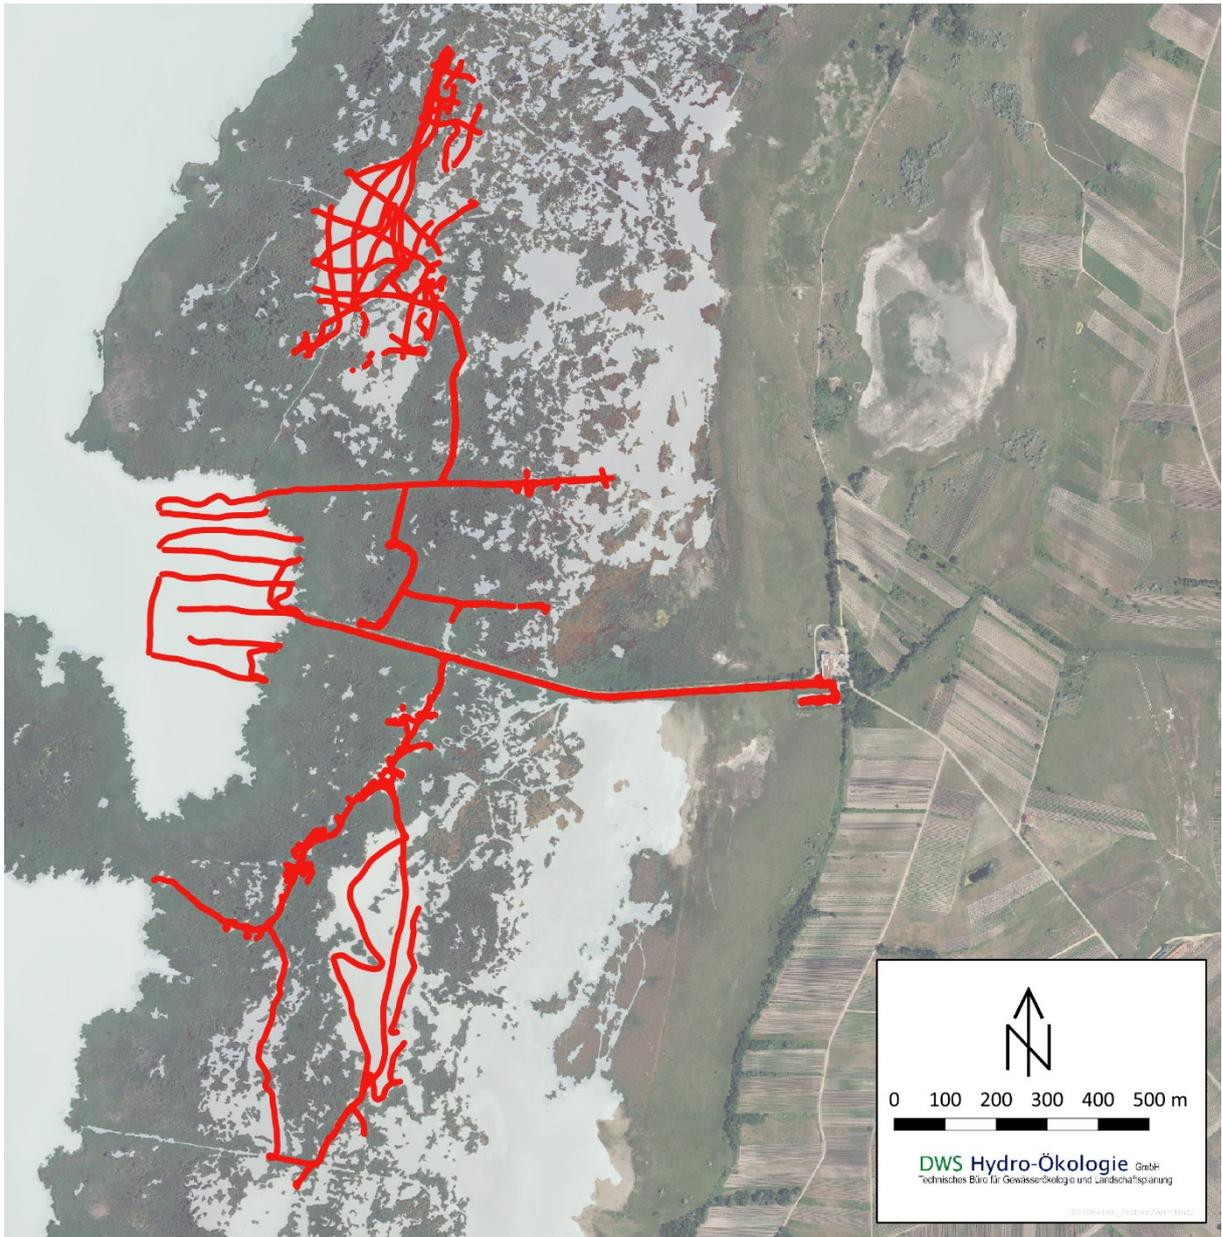
Abb. 17. Messspur (GPS-Track) Testgebiet Illmitz. © Normalfarbennorthofoto GeoDaten Burgenland (<https://geodaten.bgld.gv.at>)

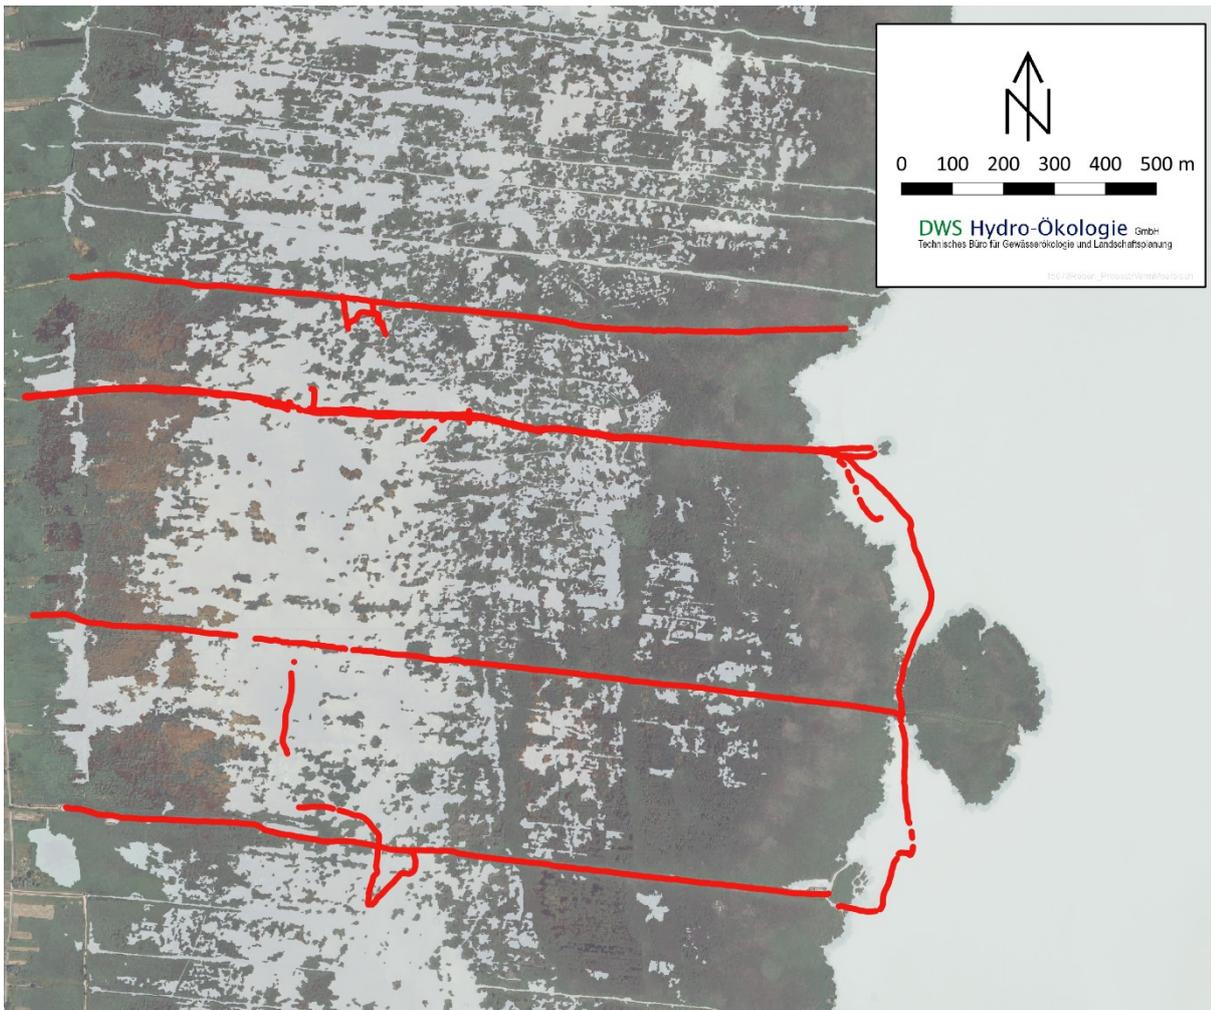
Abb. 18. Messspur (GPS-Track) Testgebiet Mörbisch. © Normalfarbennorthofoto GeoDaten Burgenland (<https://geodaten.bgl.d.gv.at>)

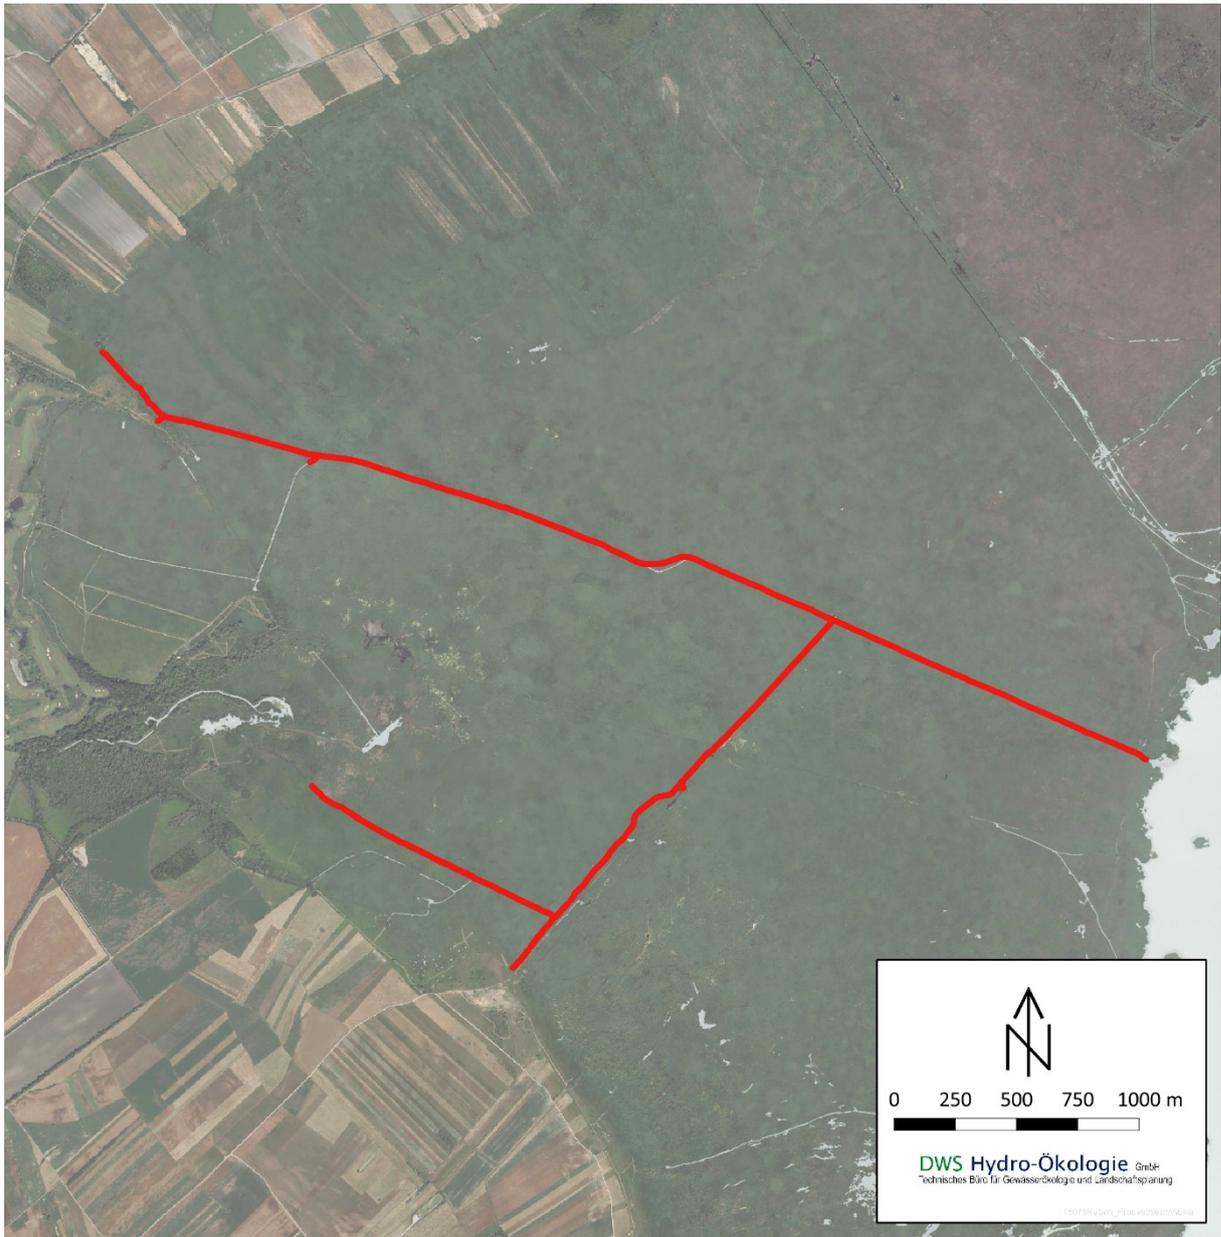
Abb. 19. Messspur (GPS-Track) Testgebiet Wulka. © Normalfarbennorthofoto GeoDaten Burgenland (<https://geodaten.bgld.gv.at>)

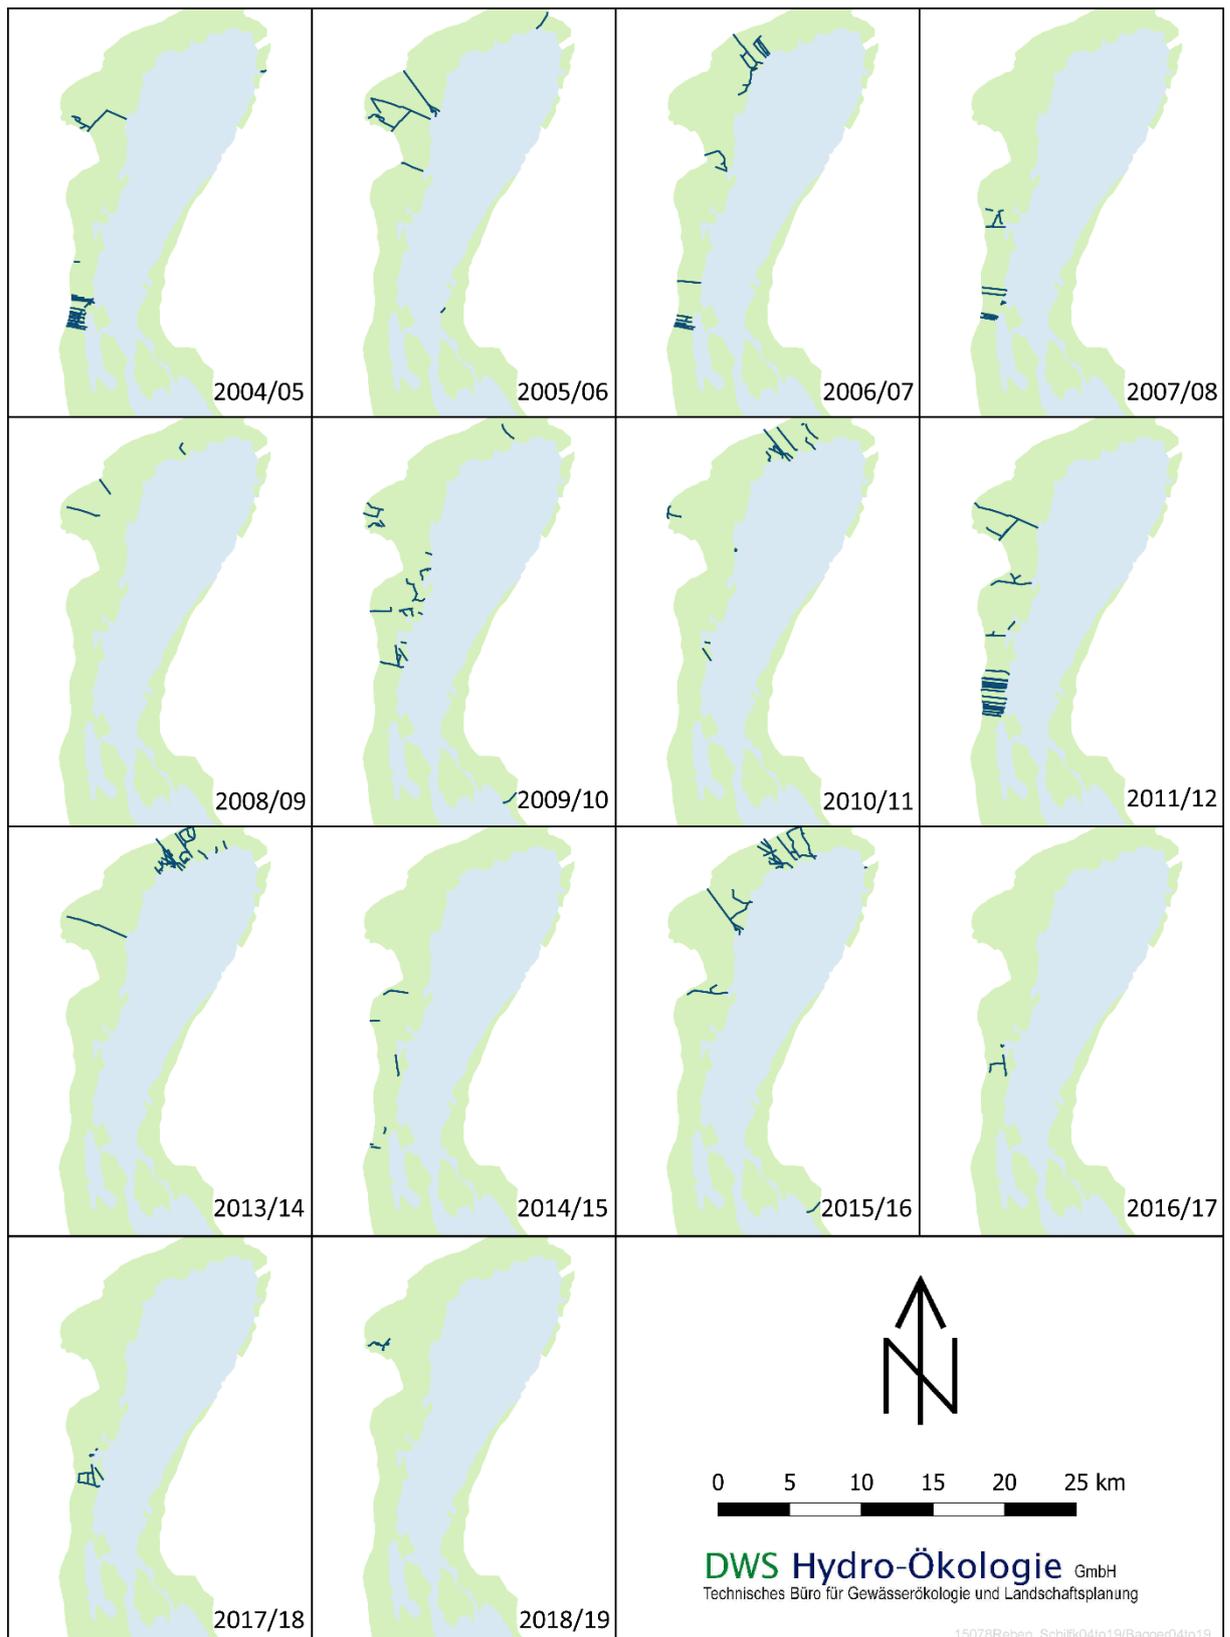
Abb. 27. Kanalertüchtigungen im österreichischen Teil des Schilfgürtels des Neusiedler Sees in den Saisonen 2004/2005 bis 2018/2019. Datenquelle: Amt der Bgld. Landesregierung.

Der Bereich Mörbisch repräsentiert das windgeschützte Westufer des Neusiedler Sees. Er unterscheidet sich grundlegend von dem dichten Schilfgebiet im Bereich der Wulka Mündung. Auffällig sind die ausgedienten offenen Wasserflächen im inneren Bereich dieses Testareals. Es ist vom freien See durch ein einheitlich breites, rund 200 m Band mit sehr dichten Schilf getrennt, dass bei niedrigen und mittleren Wasserständen abschnittsweise trockenen Fußes begangen werden kann. Dieses Band entspricht dem „Seedamm“ in früheren Arbeiten und ist heute durch Kanalertüchtigungen aus dem Jahr 2011/12 mehrfach durchbrochen (siehe dazu weiter unten, Abb. 27 in Kap. 5.4).

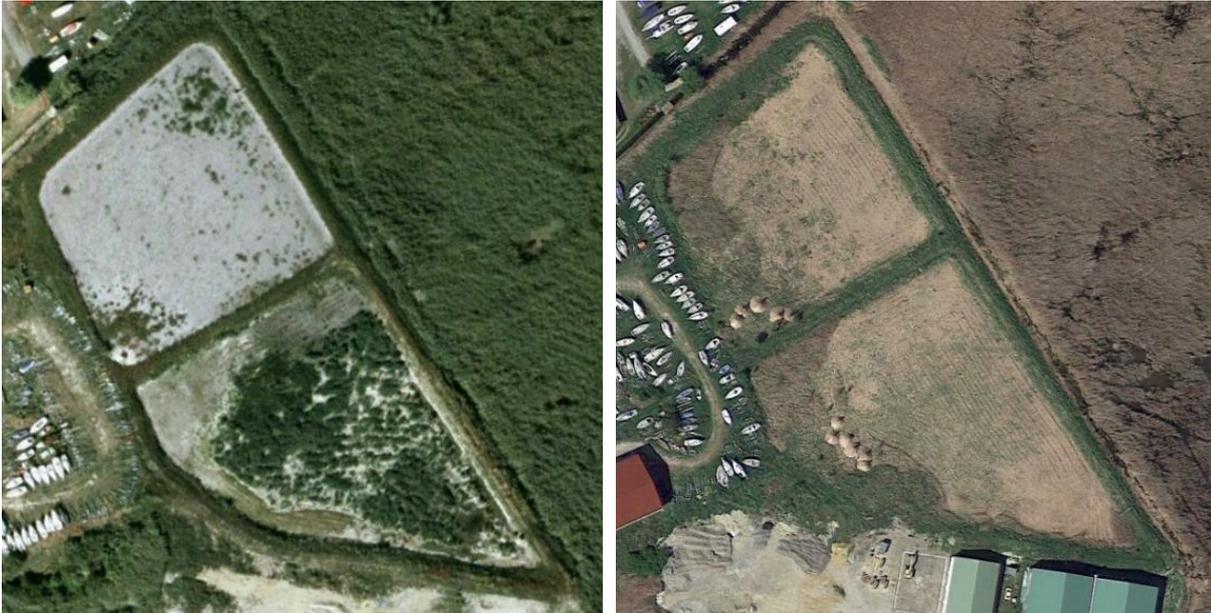
Abb. 29. Schlammabsetzbecken am Ortsrand der Freistadt Rust nach Errichtung (links) und Ende April 2012 (rechts). Quelle: Google Earth.

Als Beispiel für ein Absetz- oder Schlammspülbecken ist jenes der Freistadt Rust anhand von Bildern von Google Earth in Abb. 29 dargestellt. Das Becken wurde 2003 wasserrechtlich bewilligt (Bescheid vom 15.12.2003, GZ: 5-W-A3158/6-2003) und 2004 mit einem Gesamtvolumen von 20 000 m³ errichtet. Das Becken besteht aus zwei Teilbecken, welche über eine Rohrleitung verbunden sind. Beide Teilbecken haben einen Auslaufmönch an der Ostseite zur Entleerung des Beckens in den See. Heute ist das Absetzbecken dicht mit Schilf bewachsen.

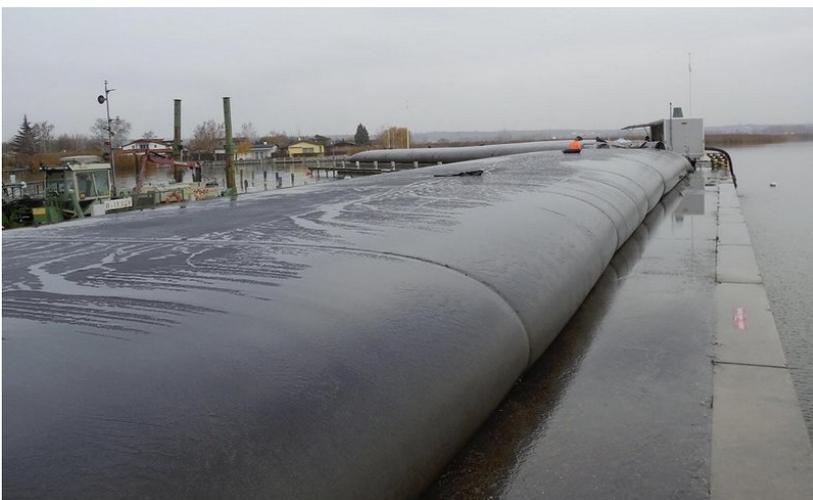
Abb. 30. Geotubes zur Entwässerung von entnommenem Sediment. Foto: Böhm Transporte (2020).

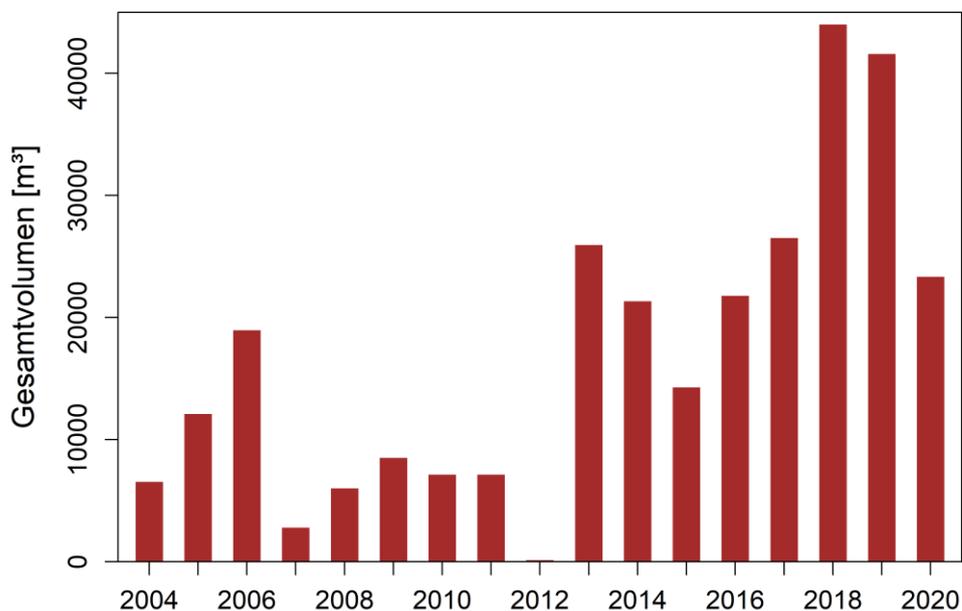
Abb. 31. Sedimentabaggerungen [als Gesamtvolumen in m³ Nasssediment] im Neusiedler See in den letzten 15 Jahren.

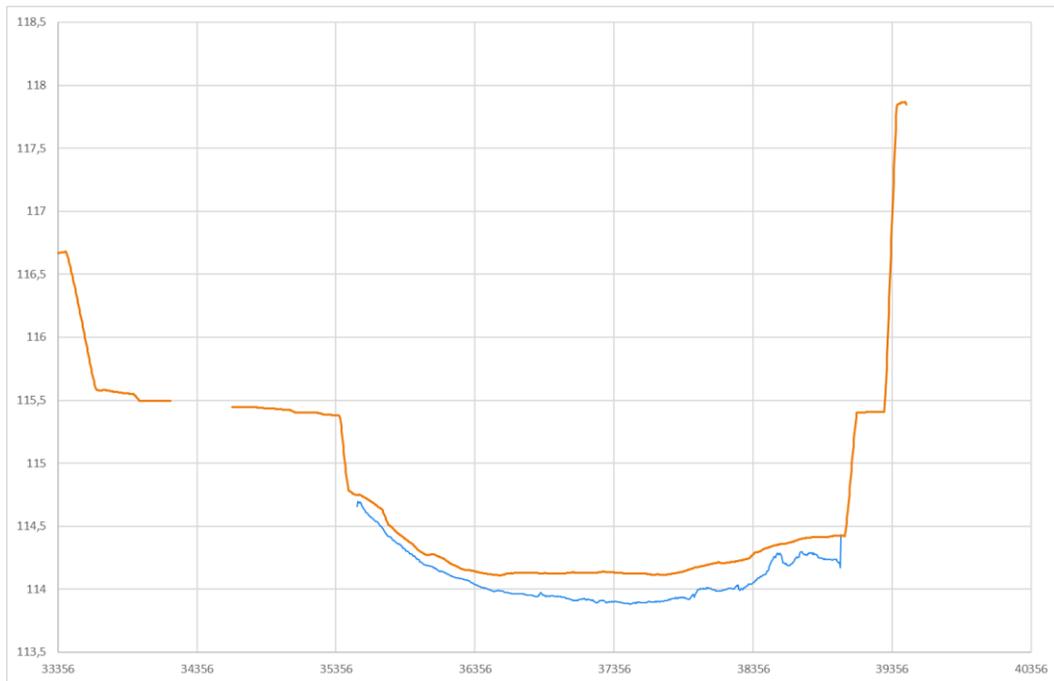
Abb. 33. Querprofil 1 Sediment-Oberfläche (orange – 1996, blau – 2014).

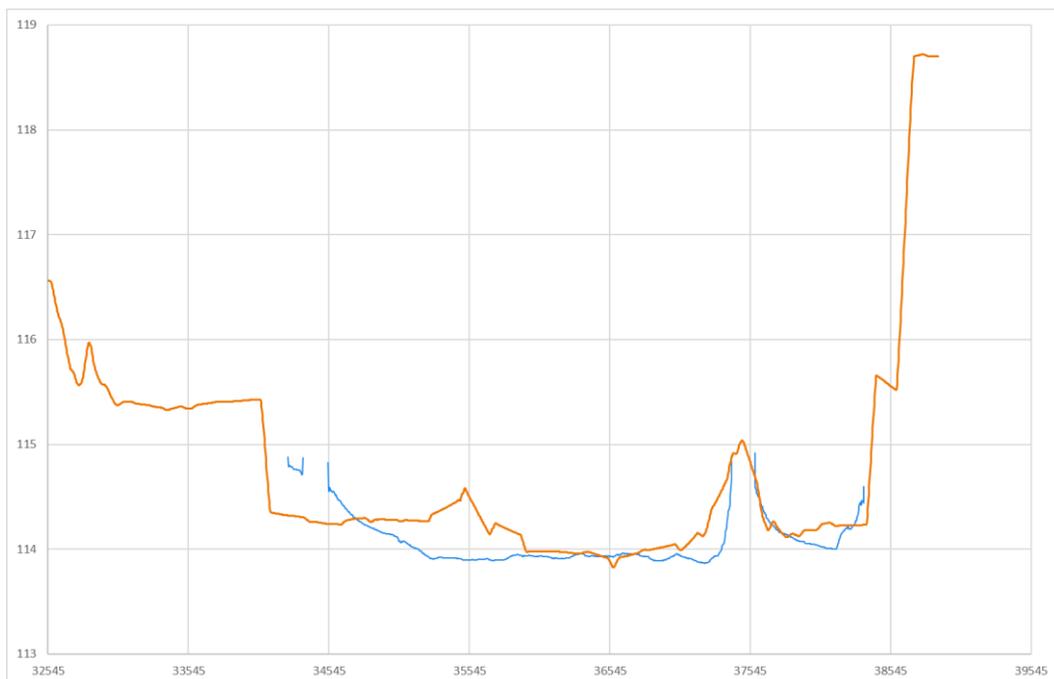
Abb. 34. Querprofil 2, Sediment-Oberfläche (orange – 1996, blau – 2014).

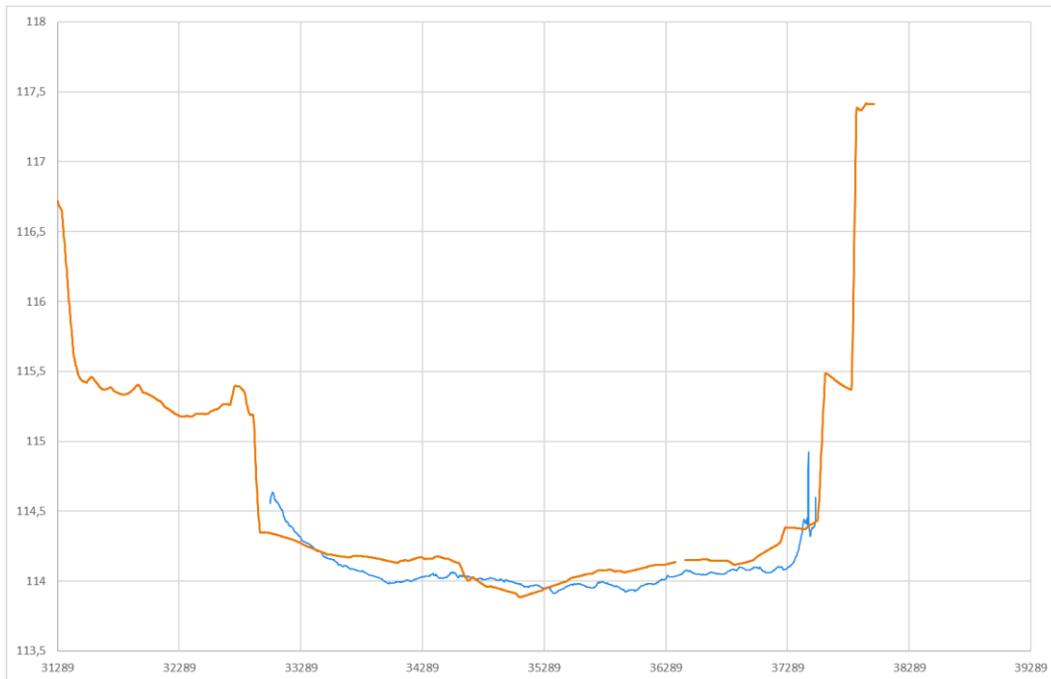
Abb. 35. Querprofil 3, Sediment-Oberfläche (orange – 1996, blau – 2014).

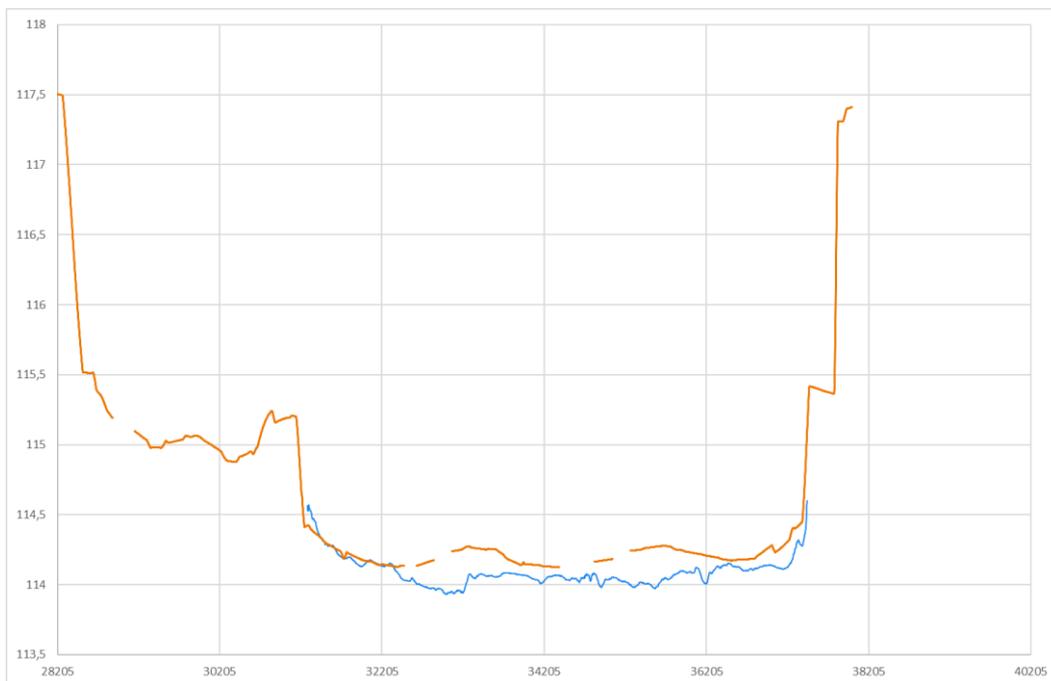
Abb. 36. Querprofil 4, Sediment-Oberfläche (orange – 1996, blau – 2014).
