REBEN

Reed Belt Neusiedler See/Fertő

Bericht 2

Schilfstruktur und Morphologie

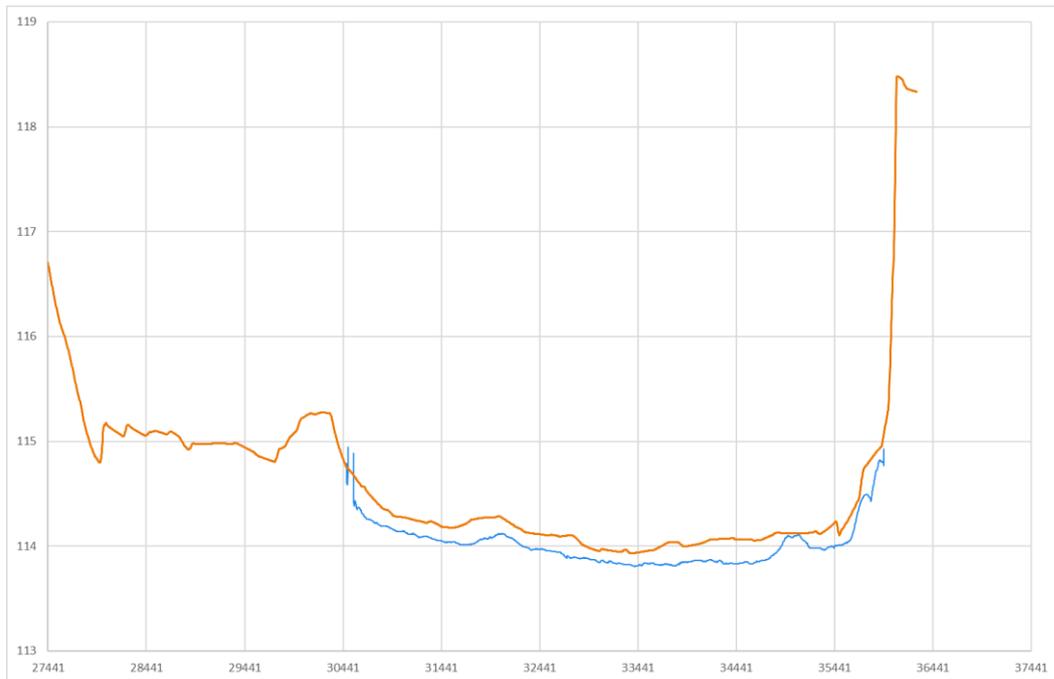
Abb. 37. Querprofil 5, Sediment-Oberfläche (orange – 1996, blau – 2014).

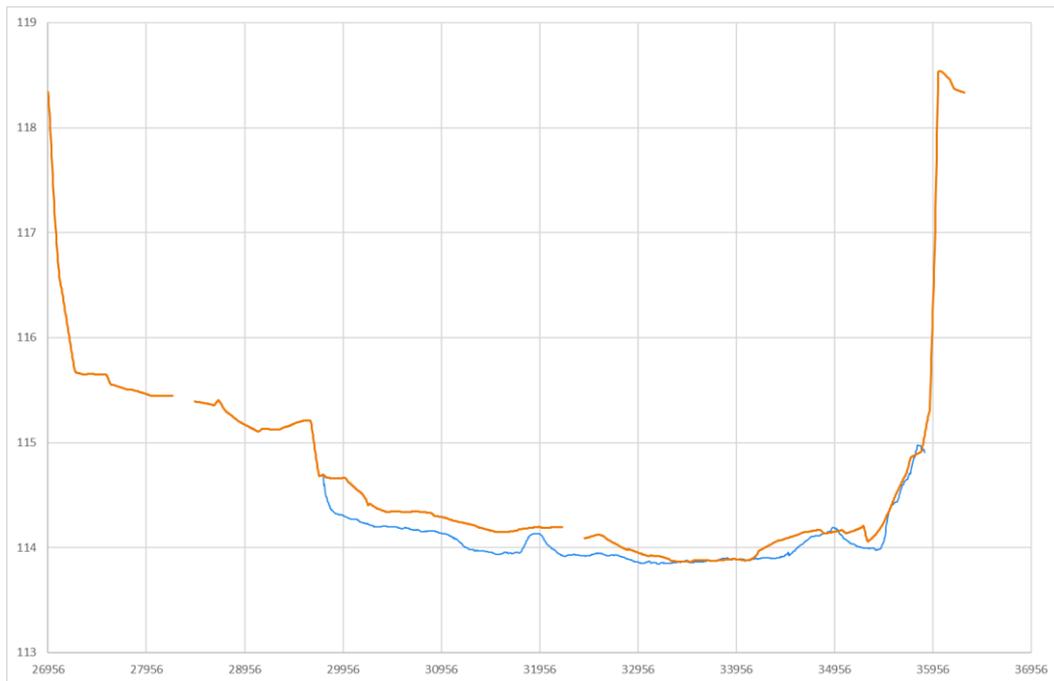
Abb. 38. Querprofil 6, Sediment-Oberfläche (orange – 1996, blau – 2014).

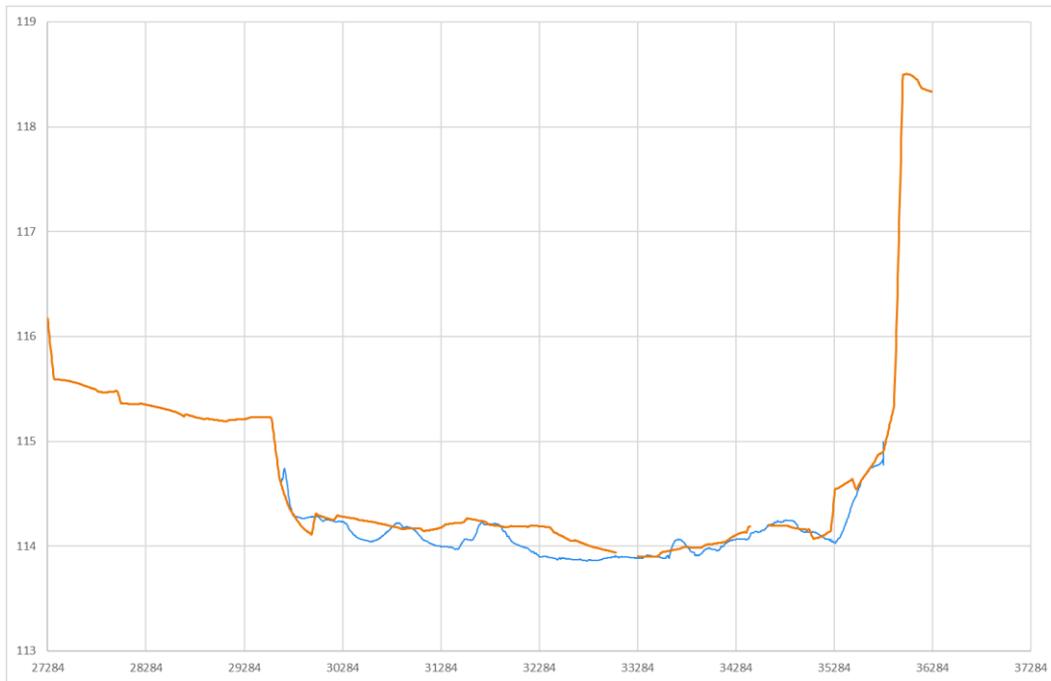
Abb. 39. Querprofil 7, Sediment-Oberfläche (orange – 1996, blau – 2014).

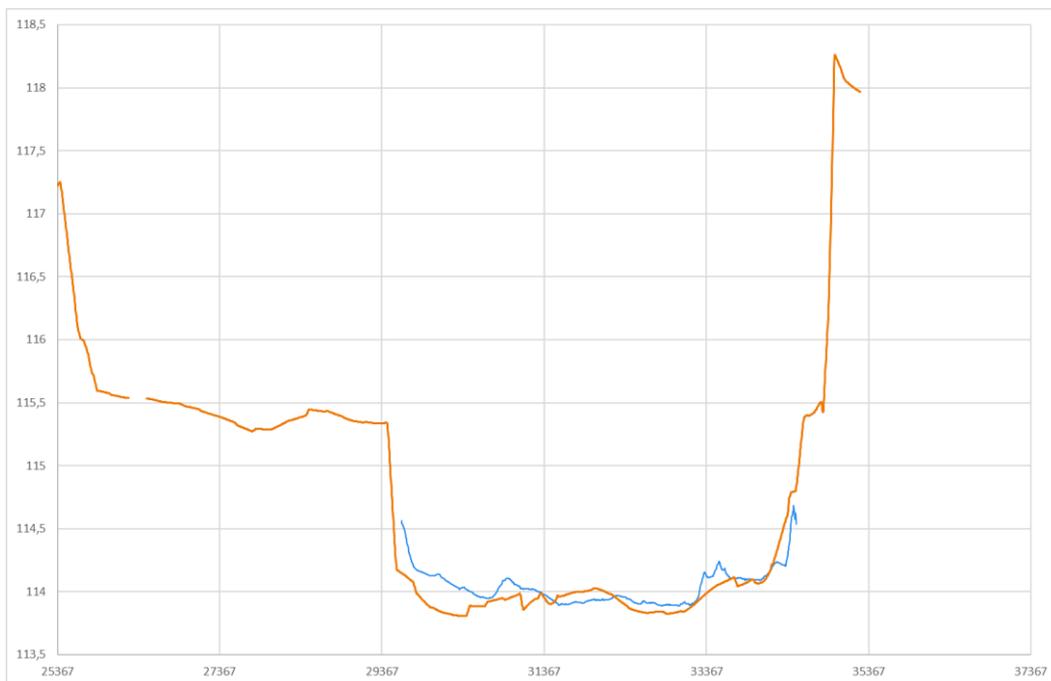
Abb. 40. Querprofil 8, Sediment-Oberfläche (orange – 1996, blau – 2014).

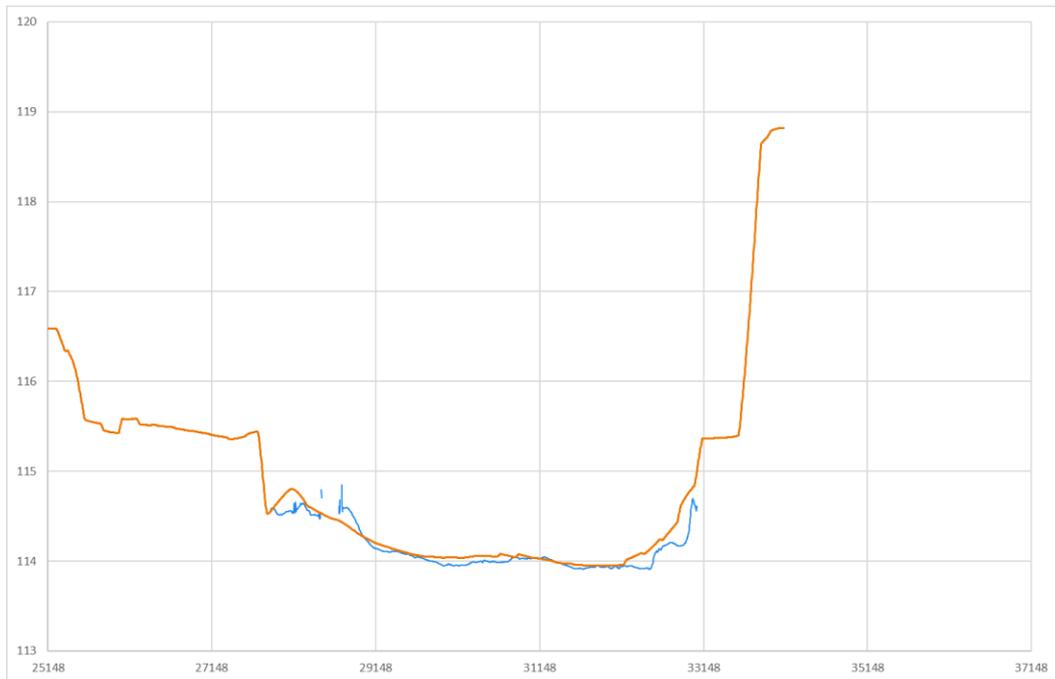
Abb. 41. Querprofil 9, Sediment-Oberfläche (orange – 1996, blau – 2014).

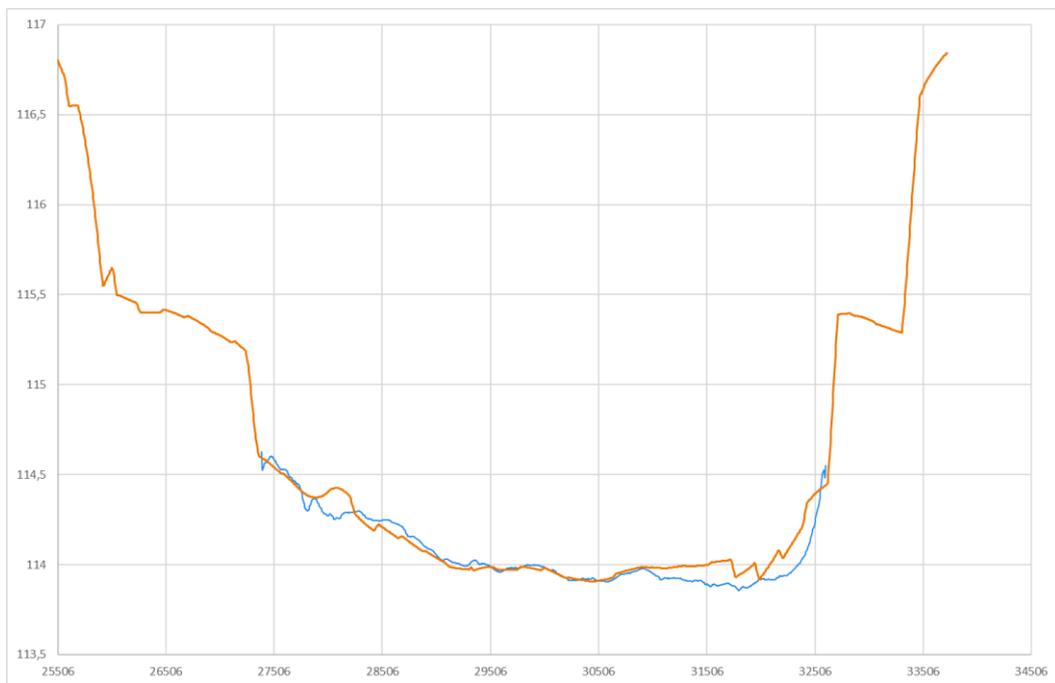
Abb. 42. Querprofil 10, Sediment-Oberfläche (orange – 1996, blau – 2014).

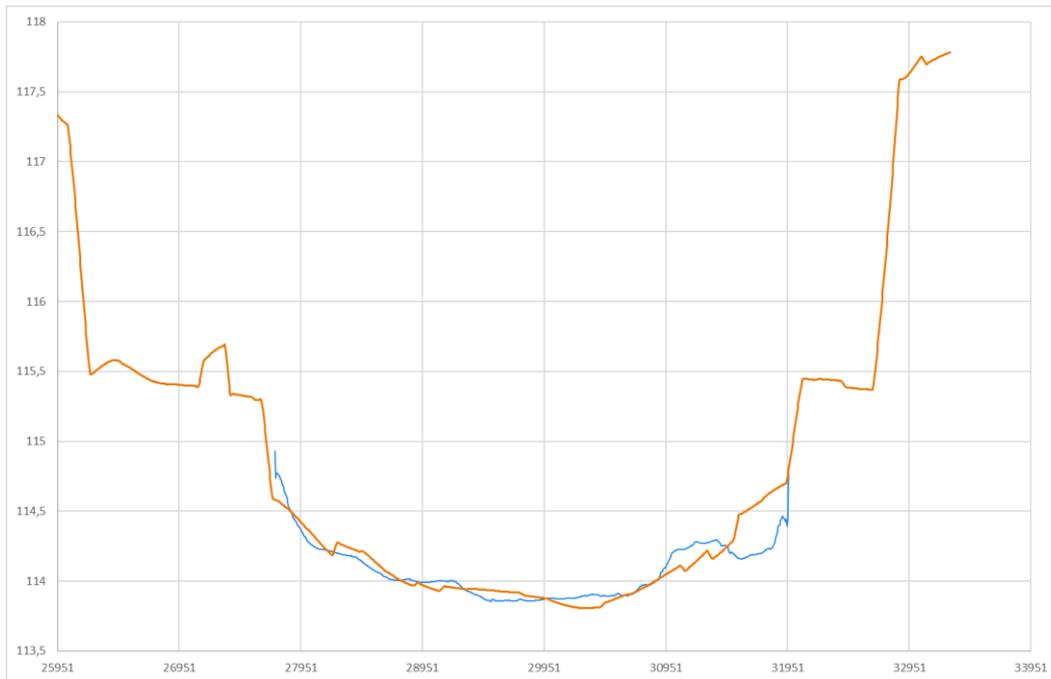
Abb. 43. Querprofil 11, Sediment-Oberfläche (orange – 1996, blau – 2014).

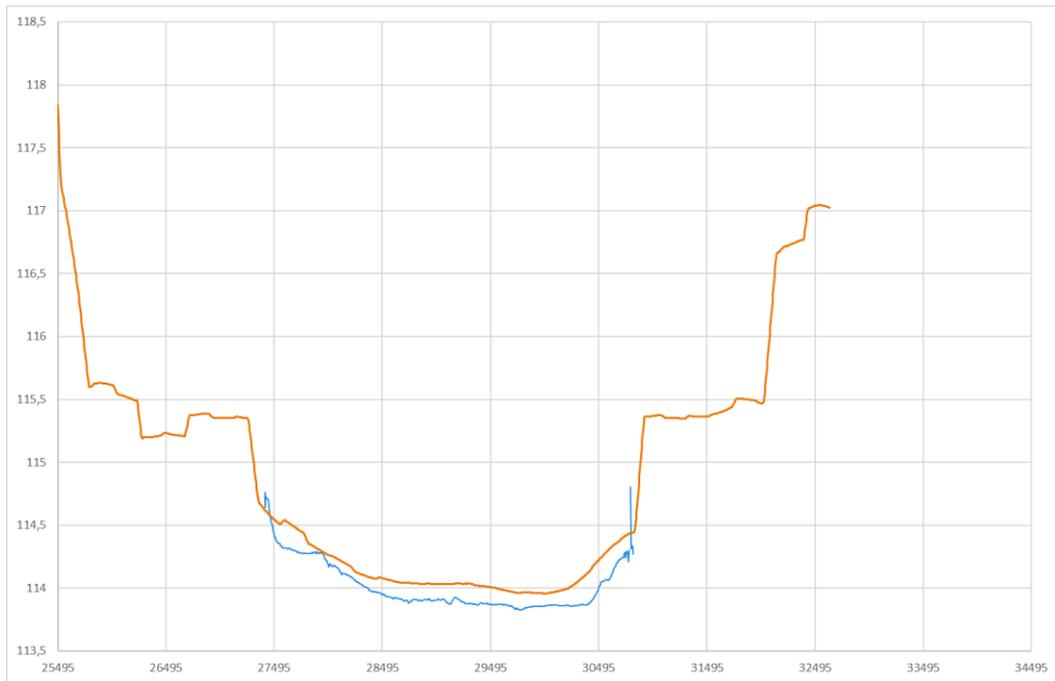
Abb. 45. Querprofil 13, Sediment-Oberfläche (orange - 1996, blau - 2014)

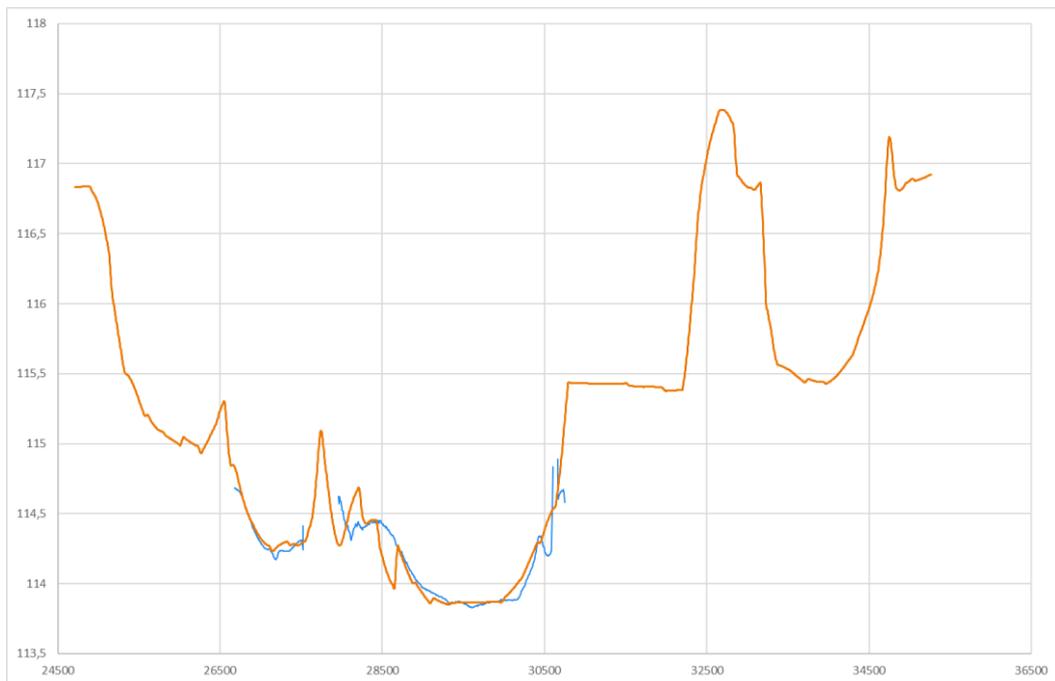
Abb. 46. Querprofil 14, Sediment-Oberfläche (orange - 1996, blau - 2014)

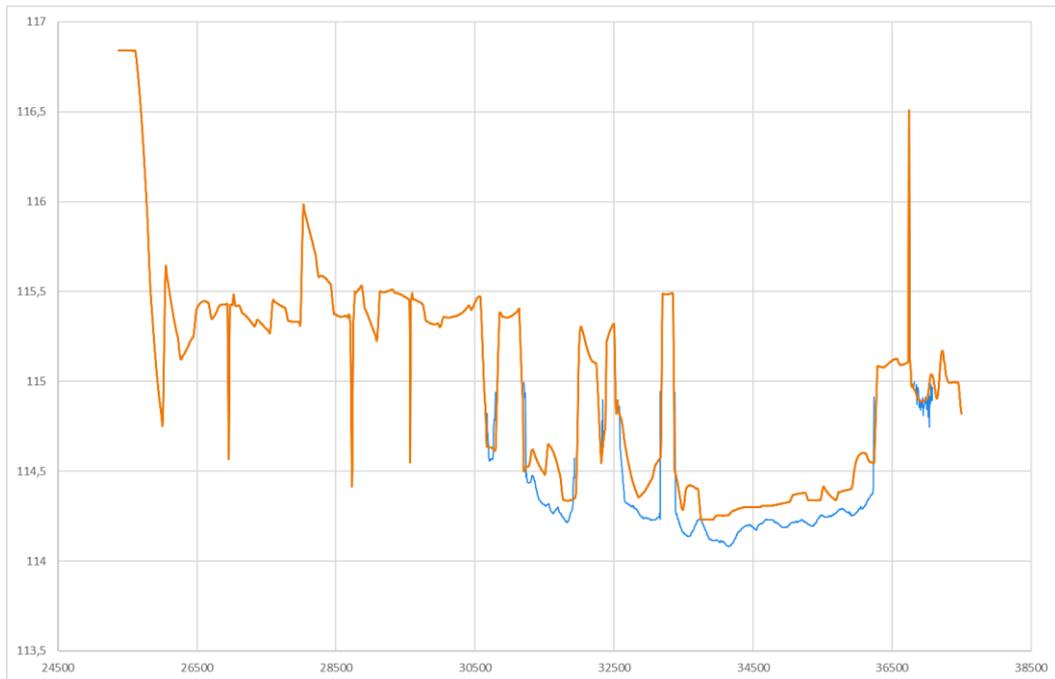
Abb. 49. Querprofil 17, Sediment-Oberfläche (orange – 1996, blau – 2014)

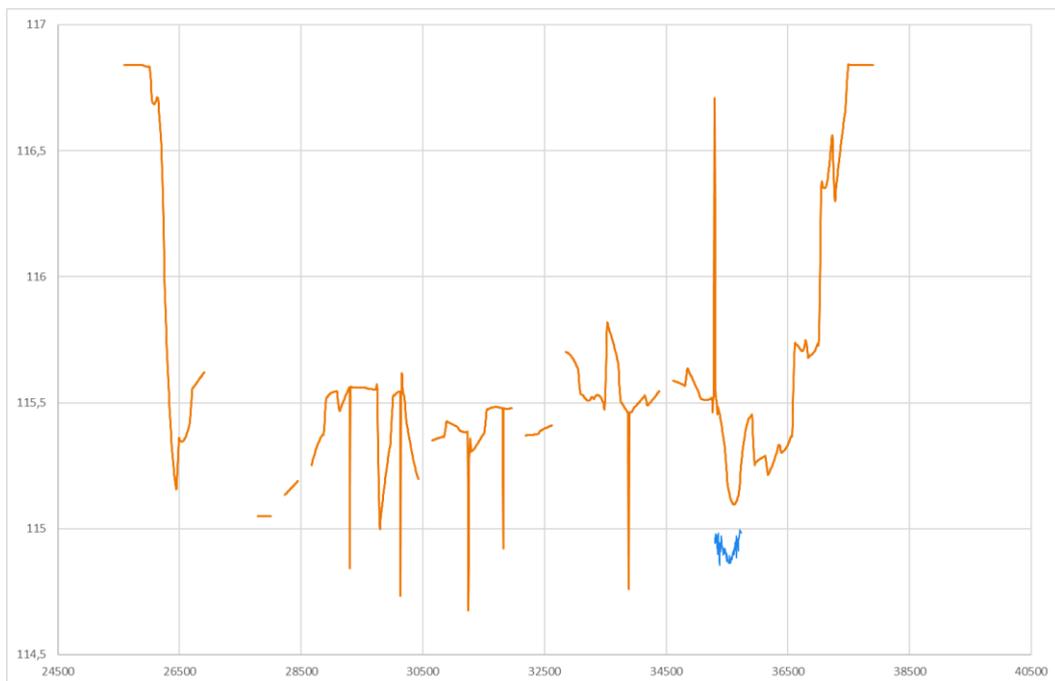
Abb. 50. Querprofil 18, Sediment-Oberfläche (orange – 1996, blau – 2014).

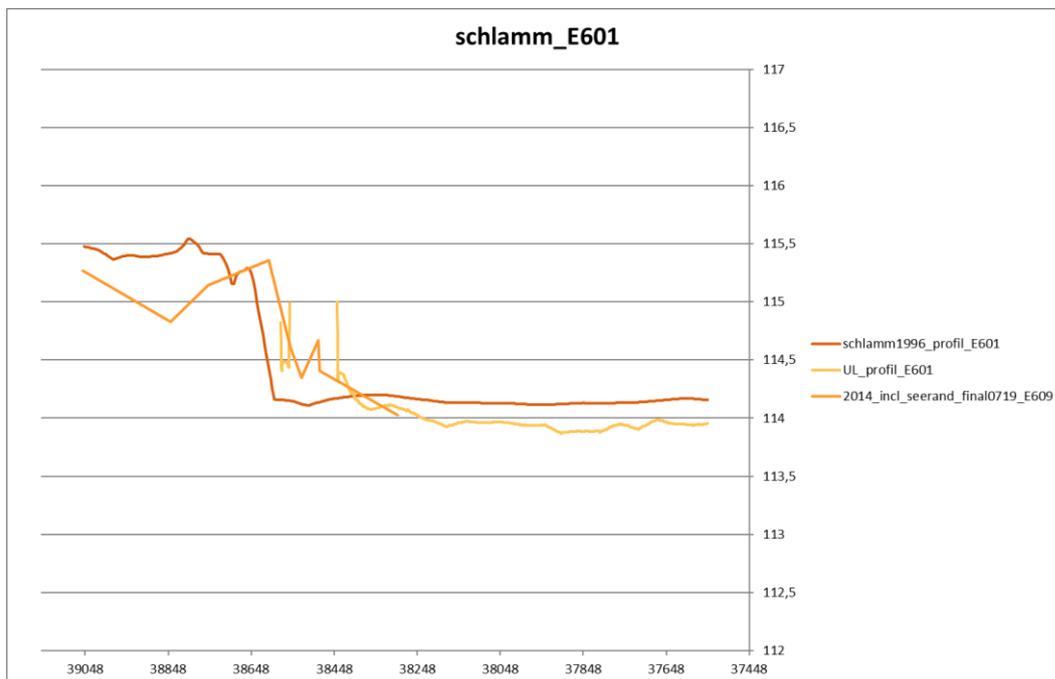
Abb. 52. Pseudo-Profil E601/609, jeweils Sediment-Oberkante, 1996 Schilf und Offenwasser (rot), 2014 Offenwasser (gelb), 2014 Schilf (hellbraun)

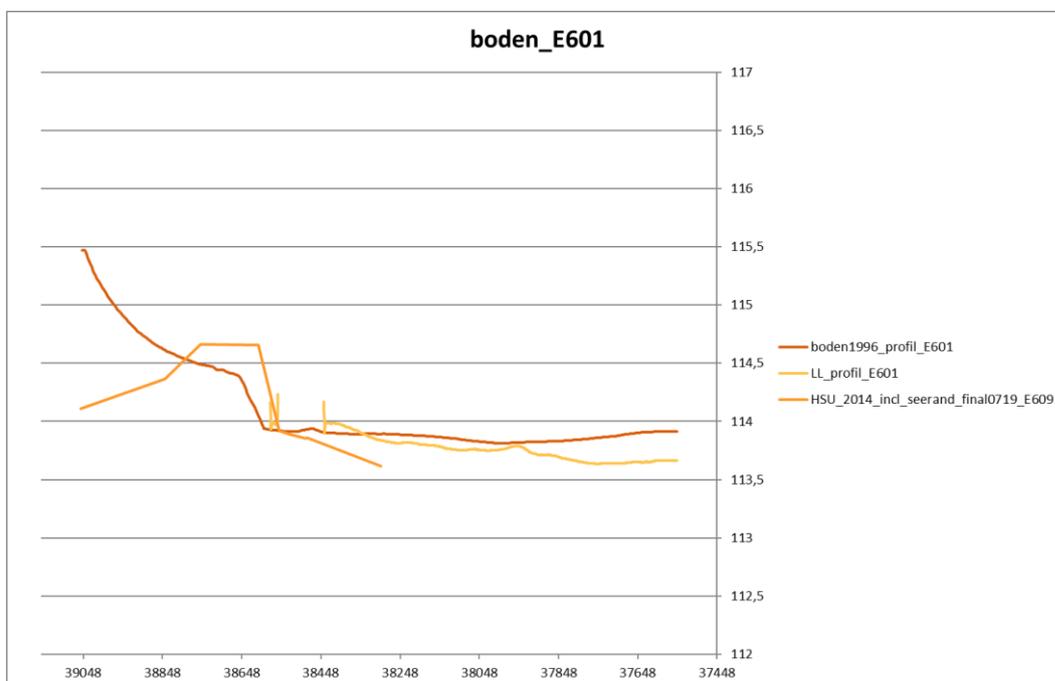
Abb. 53. Pseudo-Profil E601/609, jeweils Sediment-Unterkante (fester Boden), 1996 Schilf und Offenwasser (rot), 2014 Offenwasser (gelb), 2014 Schilf (hellbraun).

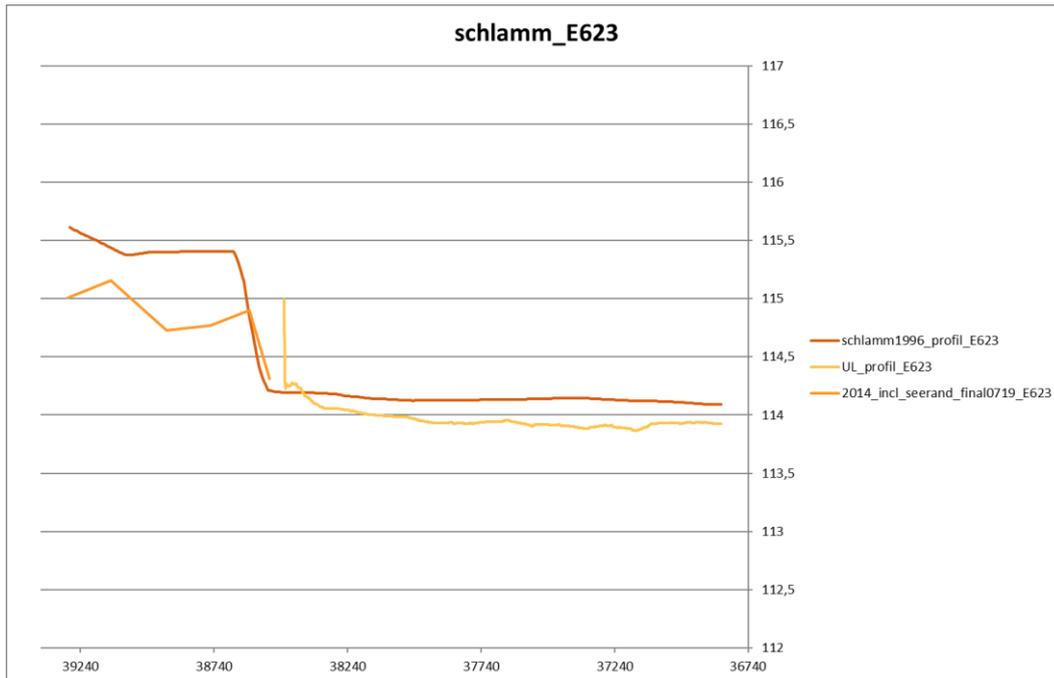
Abb. 54. Pseudo-Profil E623, Sedimentoberkante, Farbzordnung siehe Abb. 52

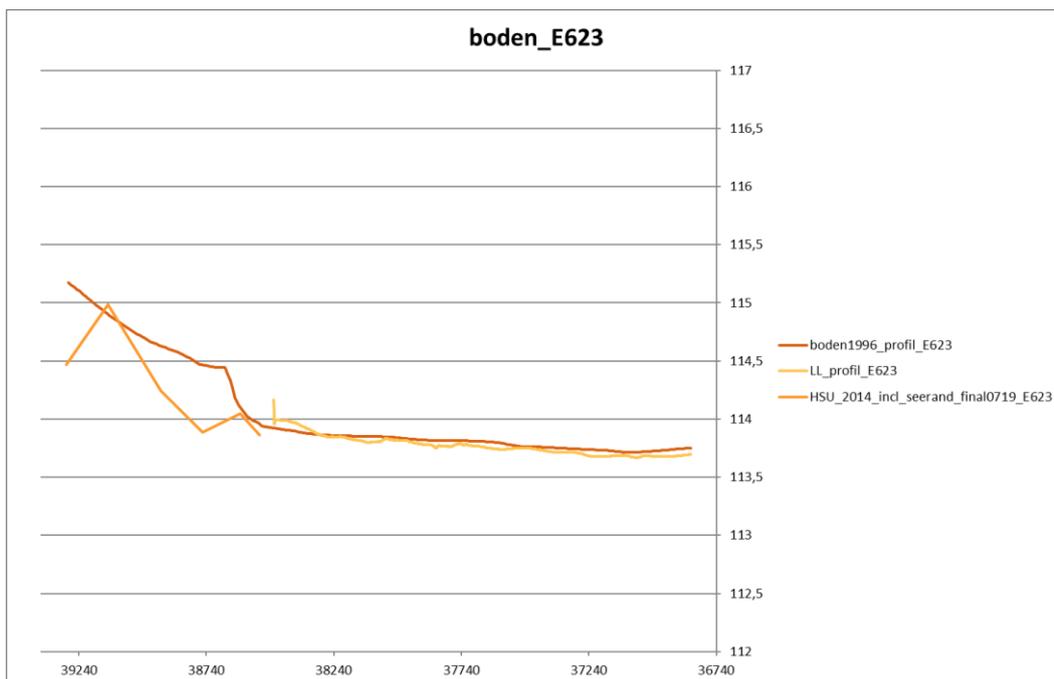
Abb. 55. Pseudo-Profil E623, Sedimentunterkante (fester Boden), Farbzordnung siehe Abb. 53.

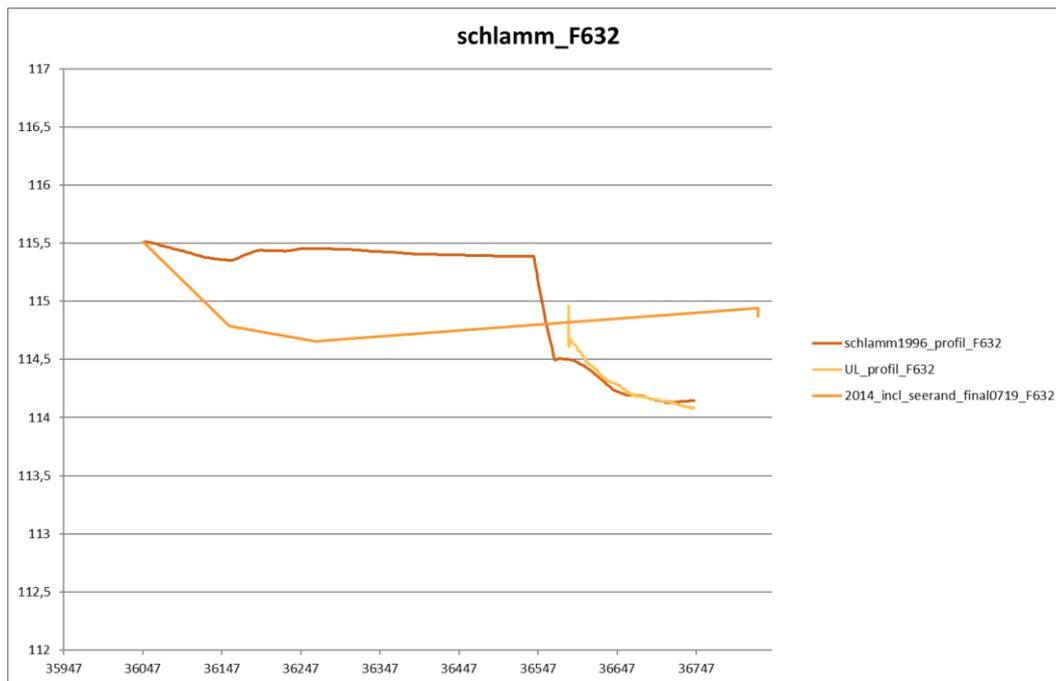
Abb. 56. Pseudo-Profil F632, Sedimentoberkante, Farbzuordnung siehe Abb. 52

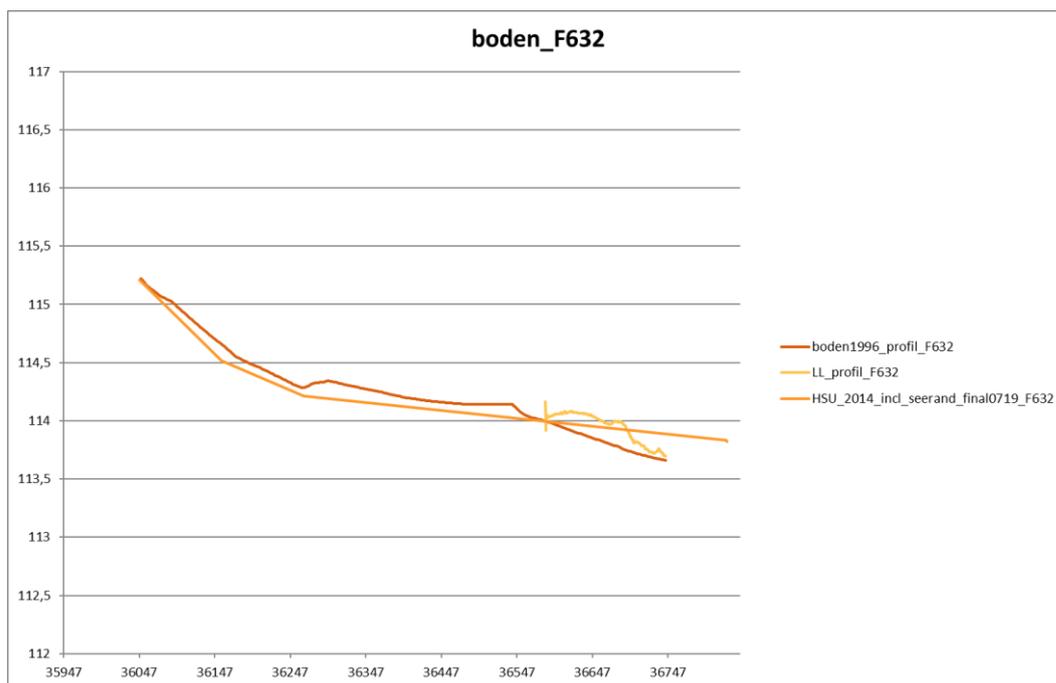
Abb. 57. Pseudo-Profil F632, Sedimentunterkante (fester Boden), Farbzuordnung siehe Abb. 53.

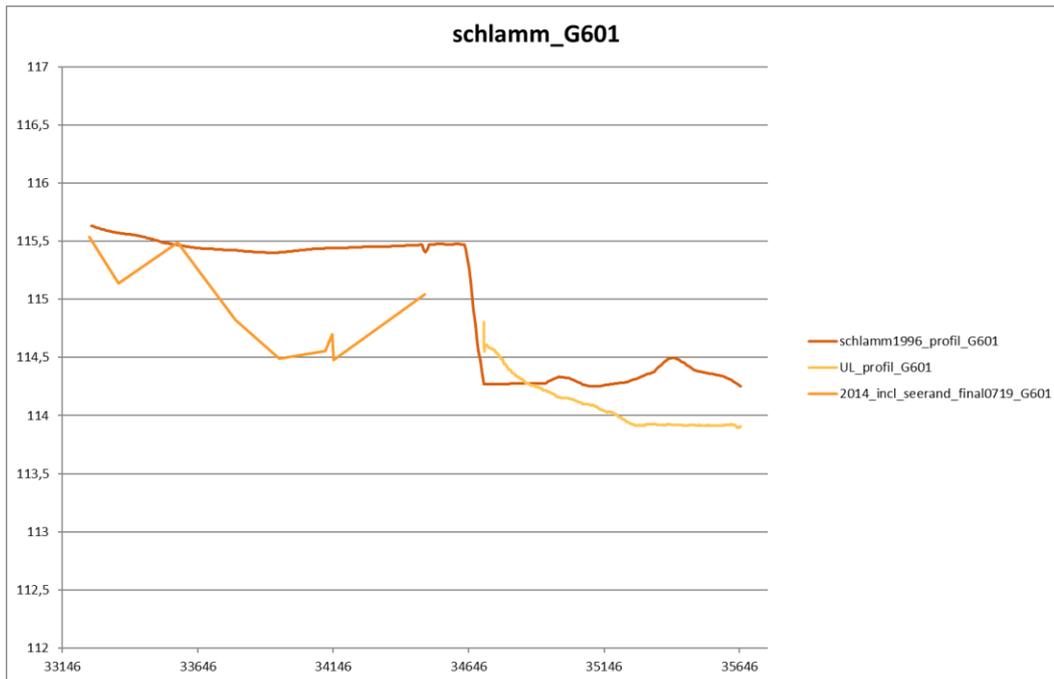
Abb. 58. Pseudo-Profil G601, Sedimentoberkante, Farbz Zuordnung siehe Abb. 52

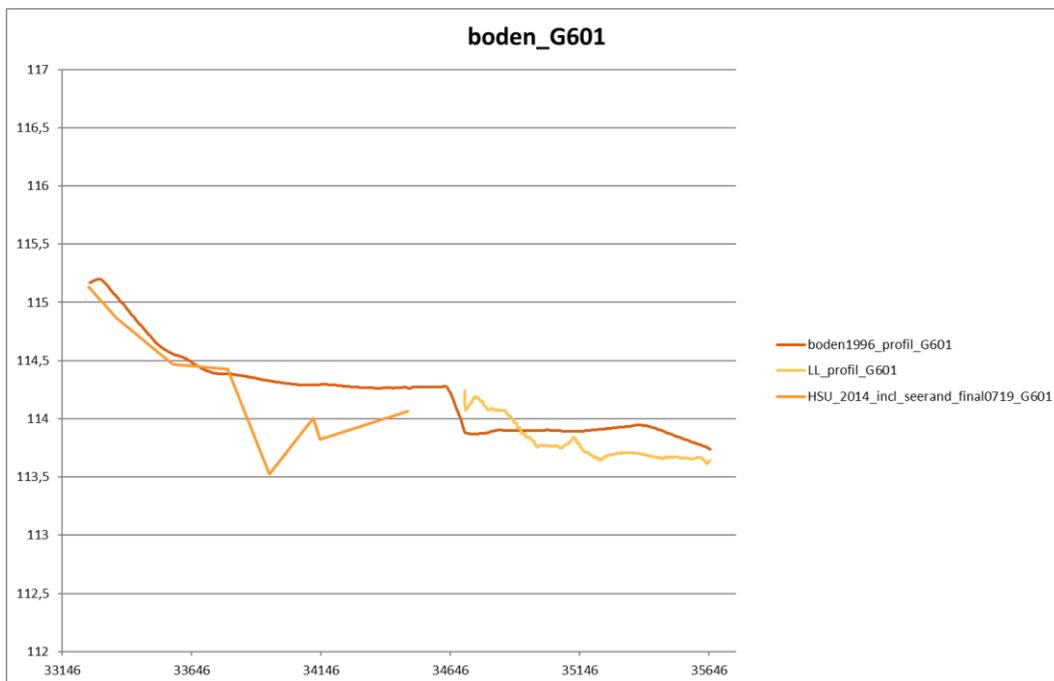
Abb. 59. Pseudo-Profil G601, Sedimentunterkante (fester Boden), Farbz Zuordnung siehe Abb. 53.

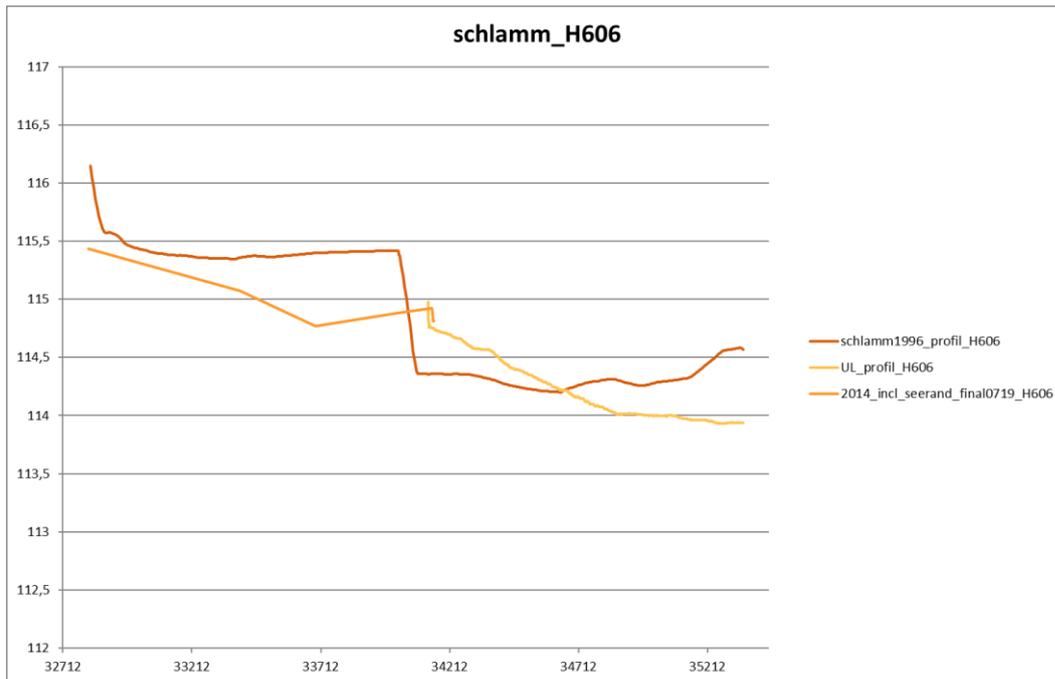
Abb. 60. Pseudo-Profil H606, Sedimentoberkante, Farbzordnung siehe Abb. 52

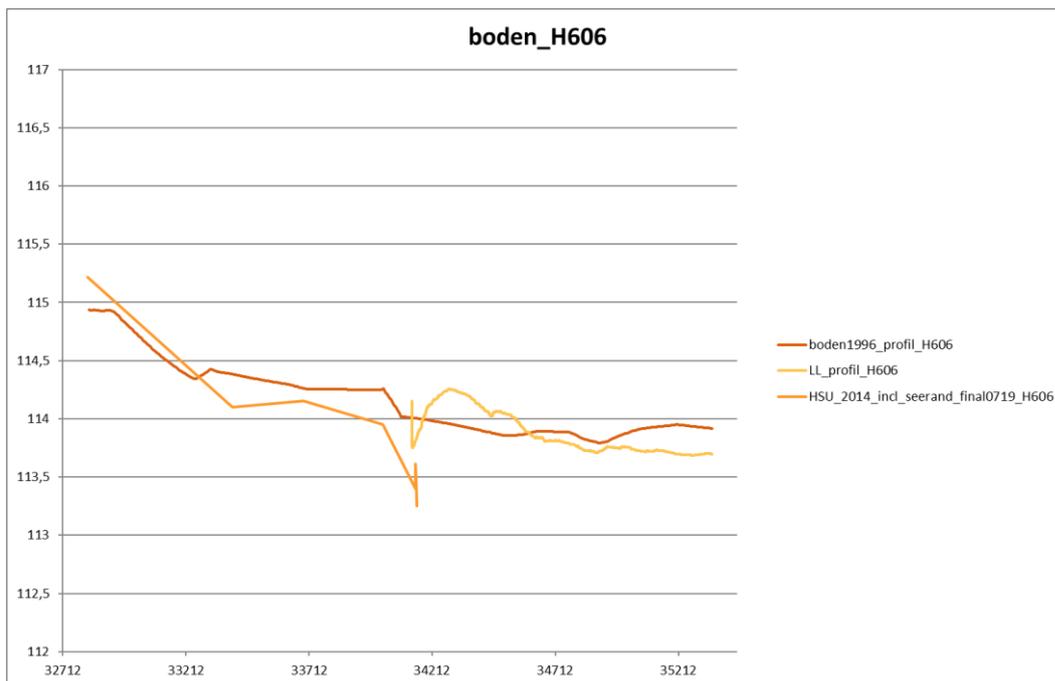
Abb. 61. Pseudo-Profil H606, Sedimentunterkante (fester Boden), Farbzordnung siehe Abb. 53.

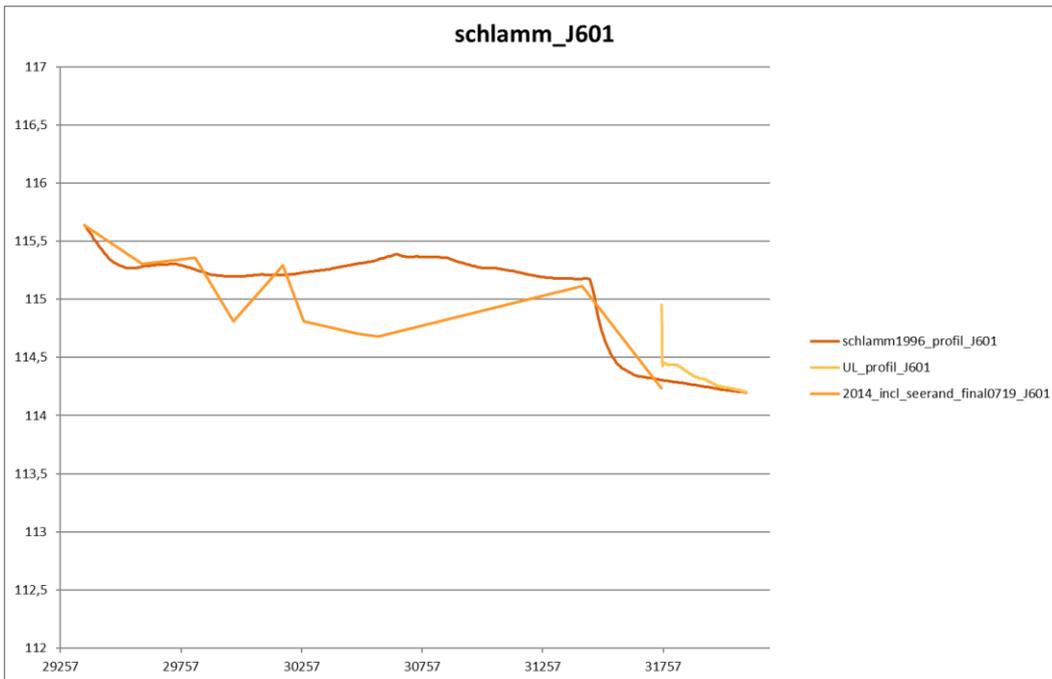
Abb. 62. Pseudo-Profil J601, Sedimentoberkante, Farbzuordnung siehe Abb. 52

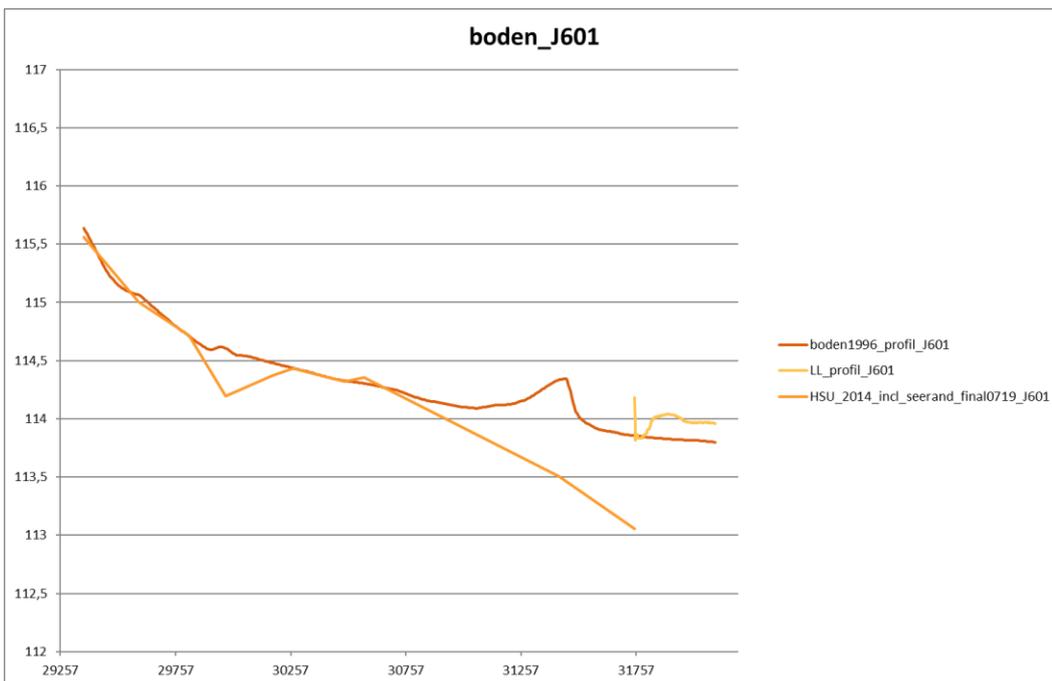
Abb. 63. Pseudo-Profil J601, Sedimentunterkante (fester Boden), Farbzuordnung siehe Abb. 53.

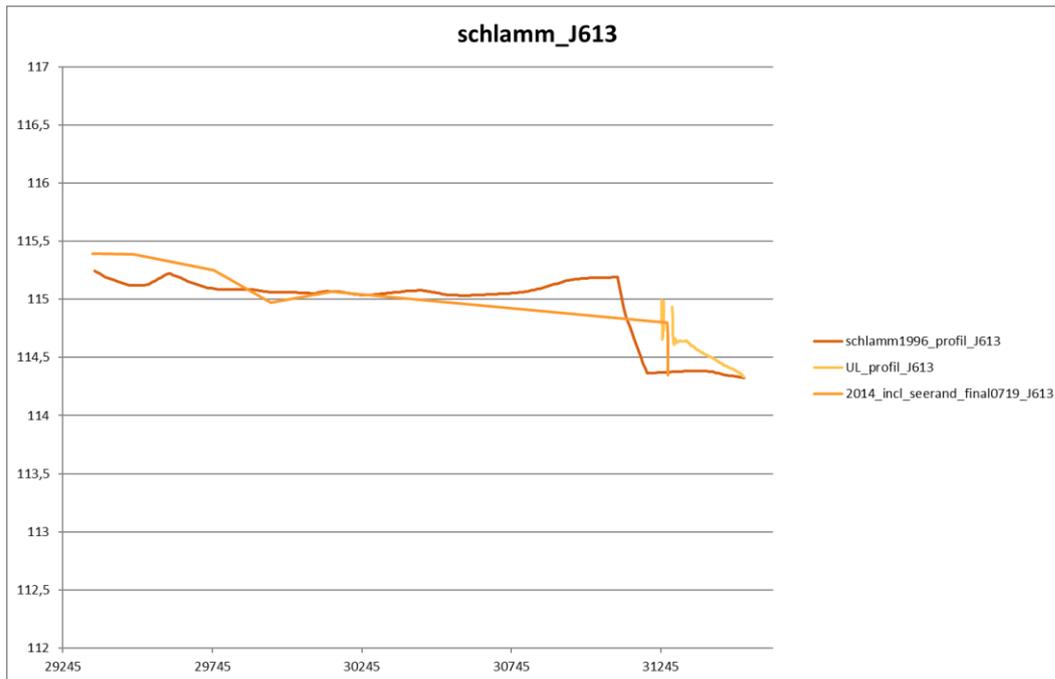
Abb. 64. Pseudo-Profil J613, Sedimentoberkante, Farbzordnung siehe Abb. 52

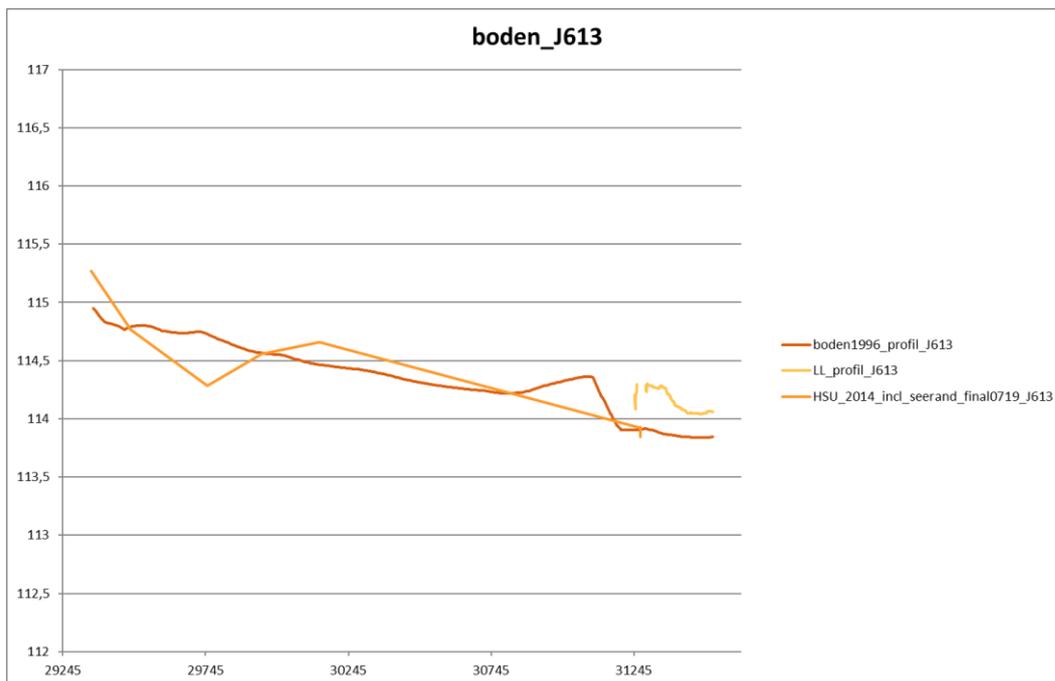
Abb. 65. Pseudo-Profil J613, Sedimentunterkante (fester Boden), Farbzordnung siehe Abb. 53.

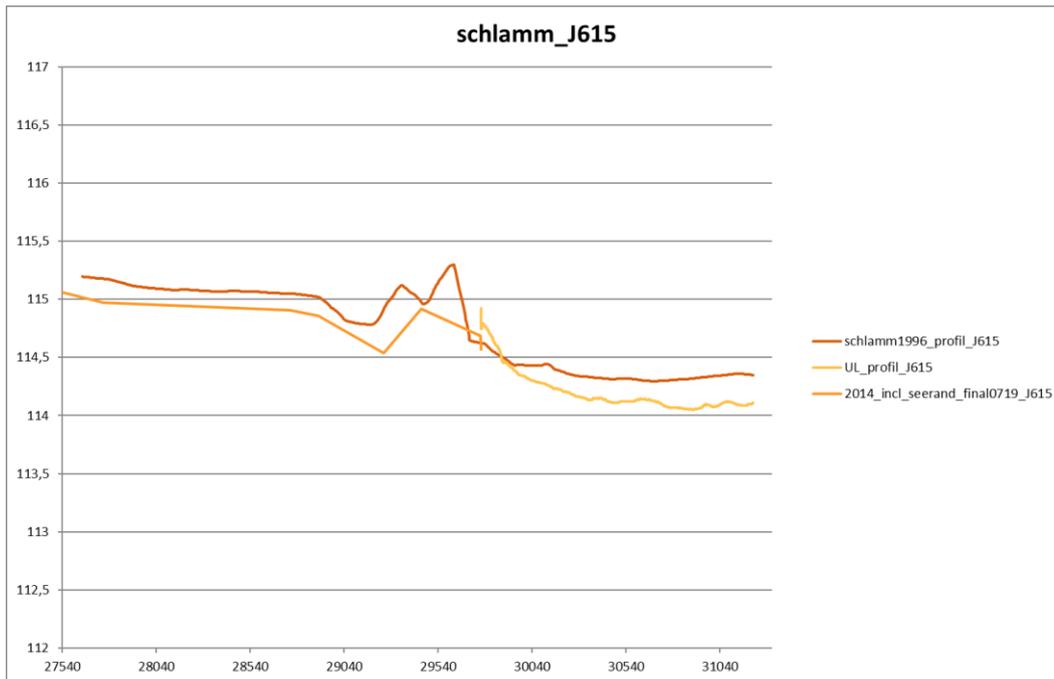
Abb. 66. Pseudo-Profil J615, Sedimentoberkante, Farbzuordnung siehe Abb. 52

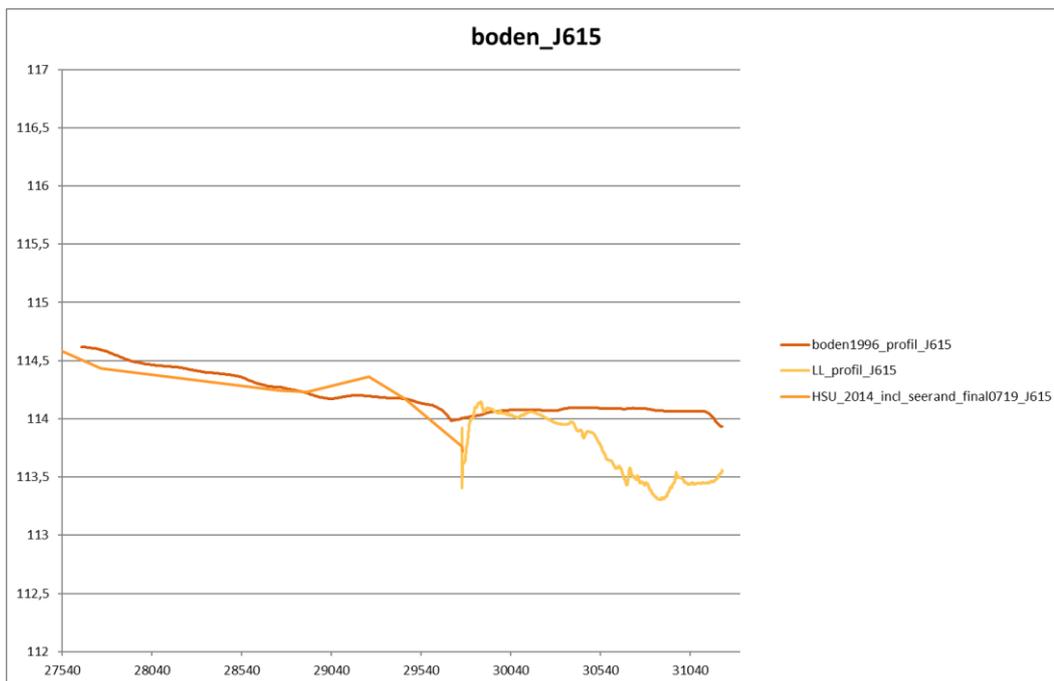
Abb. 67. Pseudo-Profil J615, Sedimentunterkante (fester Boden), Farbzuordnung siehe Abb. 53.

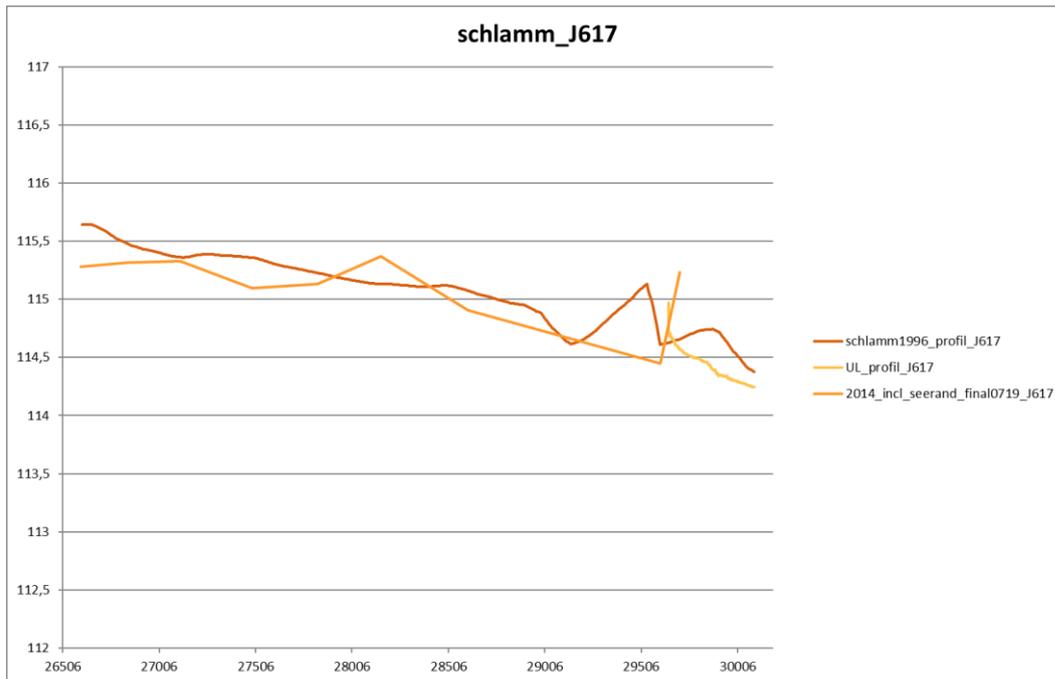
Abb. 68. Pseudo-Profil J617, Sedimentoberkante, Farbzuoordnung siehe Abb. 52

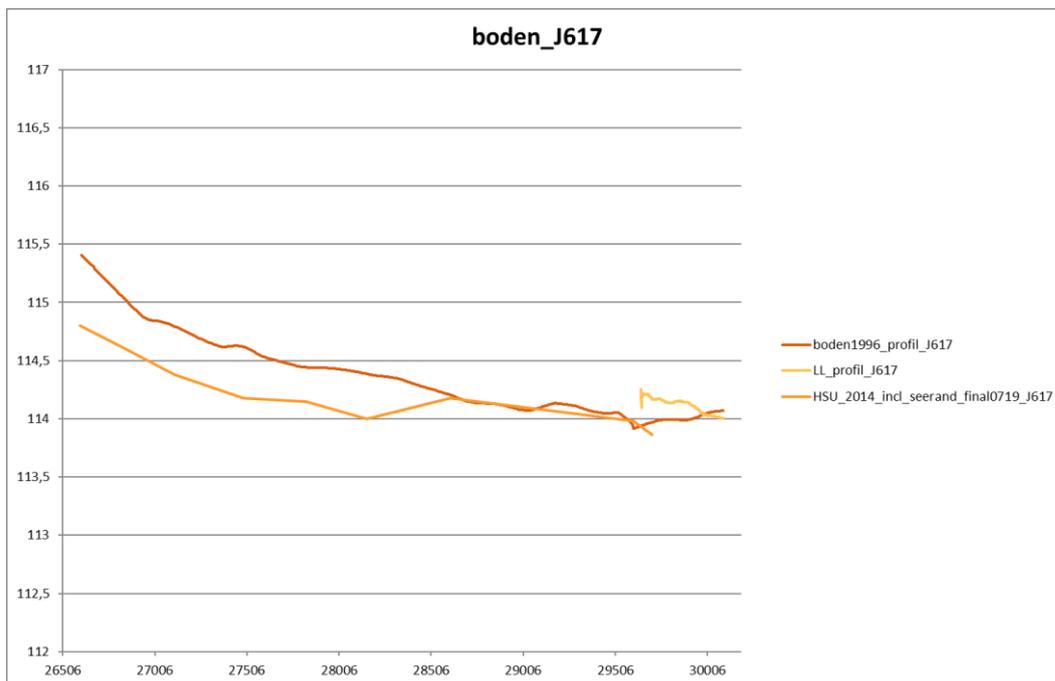
Abb. 69. Pseudo-Profil J617, Sedimentunterkante (fester Boden), Farbzuoordnung siehe Abb. 53.

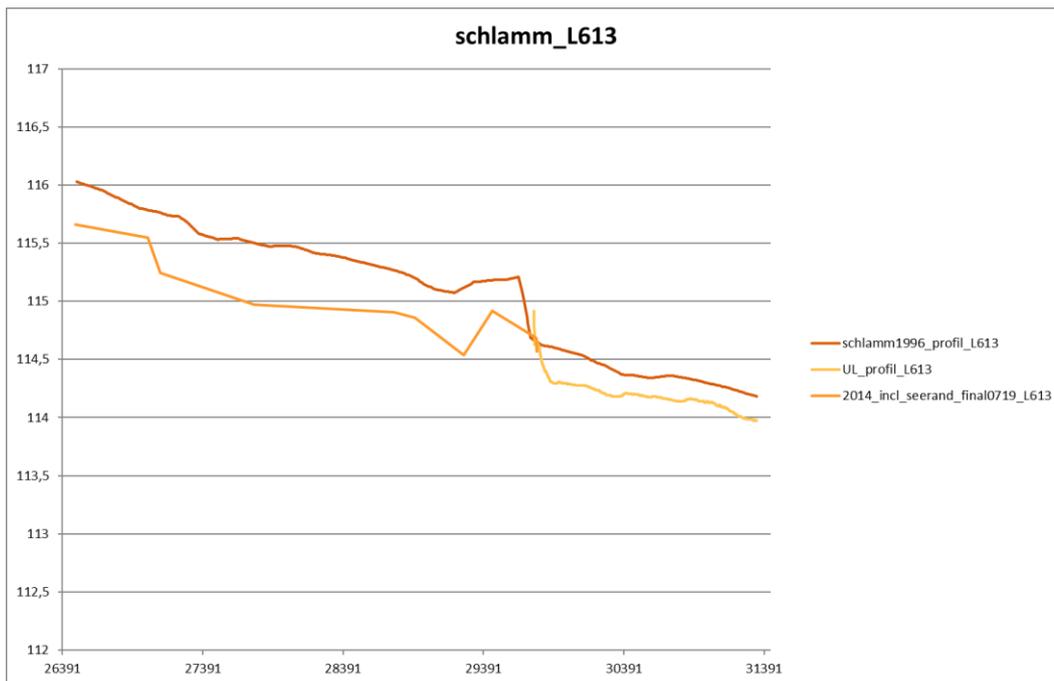
Abb. 70. Pseudo-Profil L613, Sedimentoberkante, Farbzuordnung siehe Abb. 52

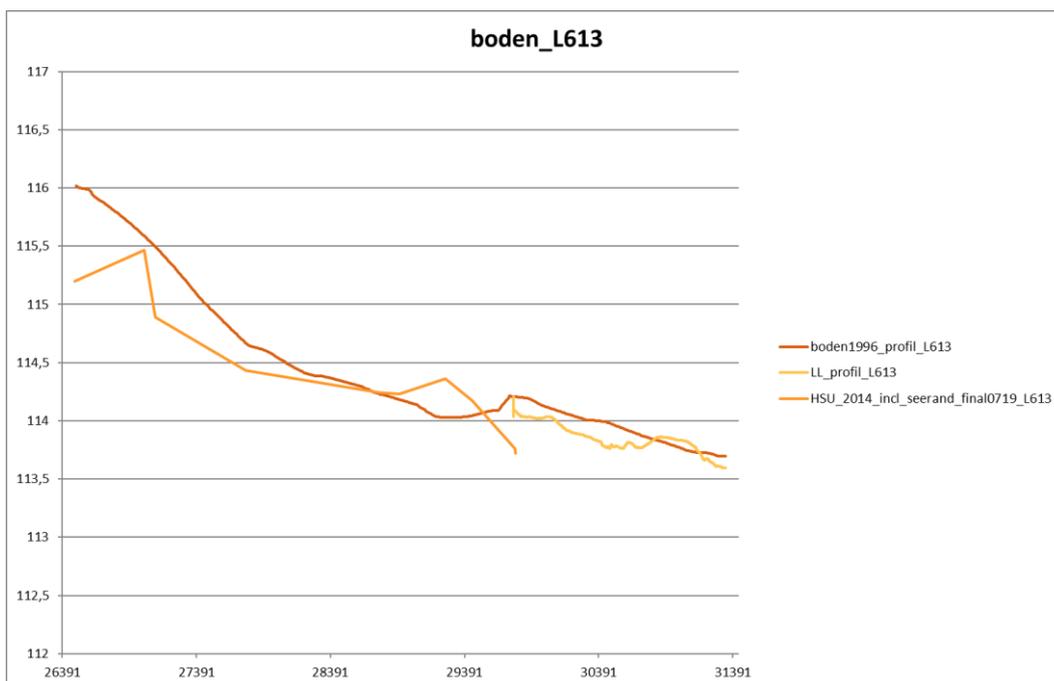
Abb. 71. Pseudo-Profil L613, Sedimentunterkante (fester Boden), Farbzuordnung siehe Abb. 53.
