REBEN

Reed Belt Neusiedler See/Fertő

Bericht 2

Schilfstruktur und Morphologie

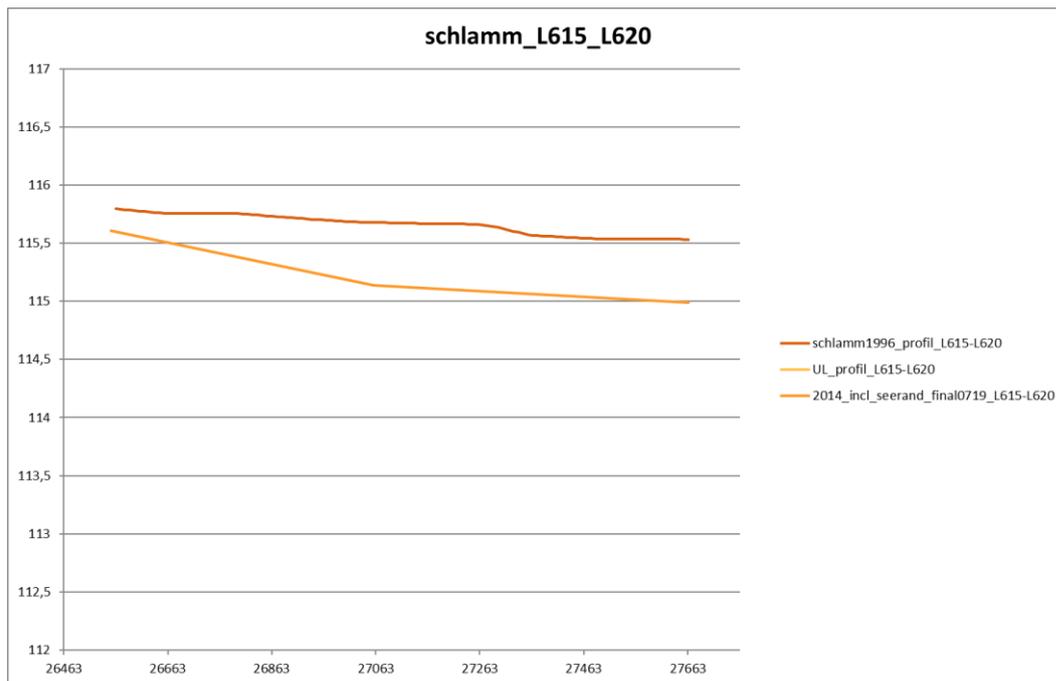
Abb. 72. Pseudo-Profil L615_L620 (Profilsegment Schilfgürtel), Sedimentoberkante, Farbzuordnung siehe Abb. 52

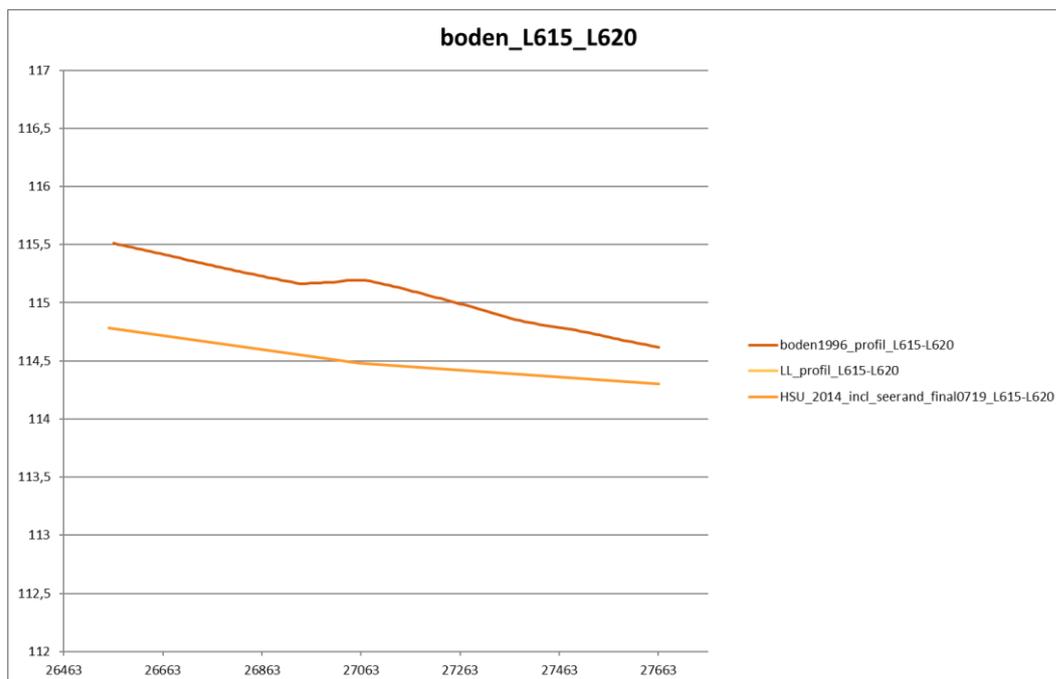
Abb. 73. Pseudo-Profil L615_L620 (Profilsegment Schilfgürtel), Sedimentunterkante (fester Boden), Farbzuordnung siehe Abb. 53.

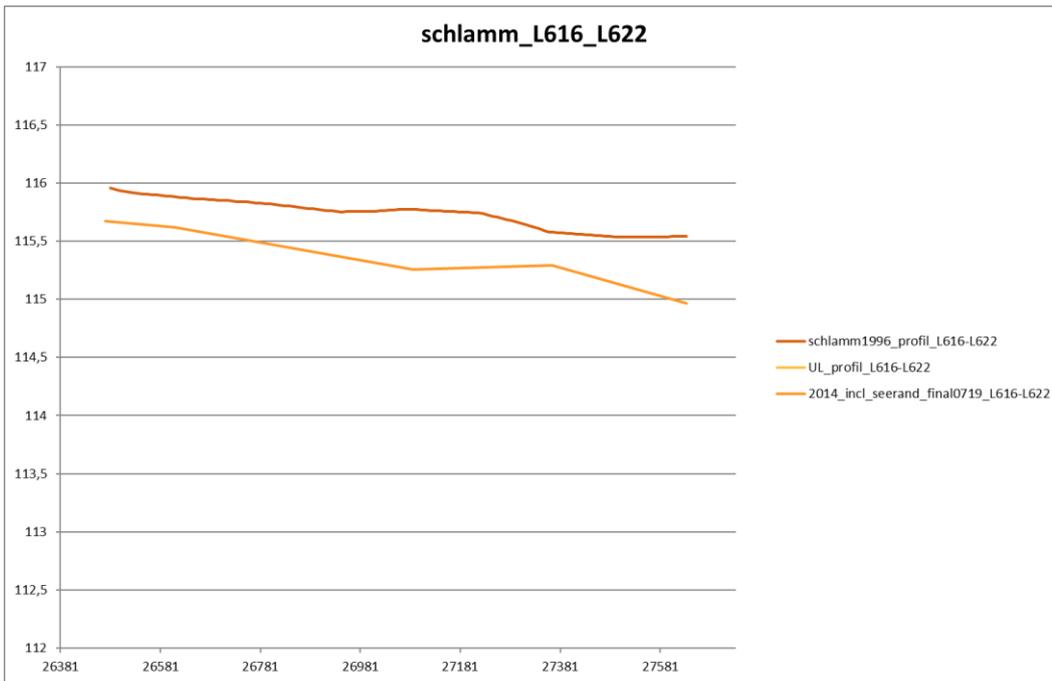
Abb. 74. Pseudo-Profil L616_L622 (Profilsegment Schilfgürtel), Sedimentoberkante, Farbzuordnung siehe Abb. 52

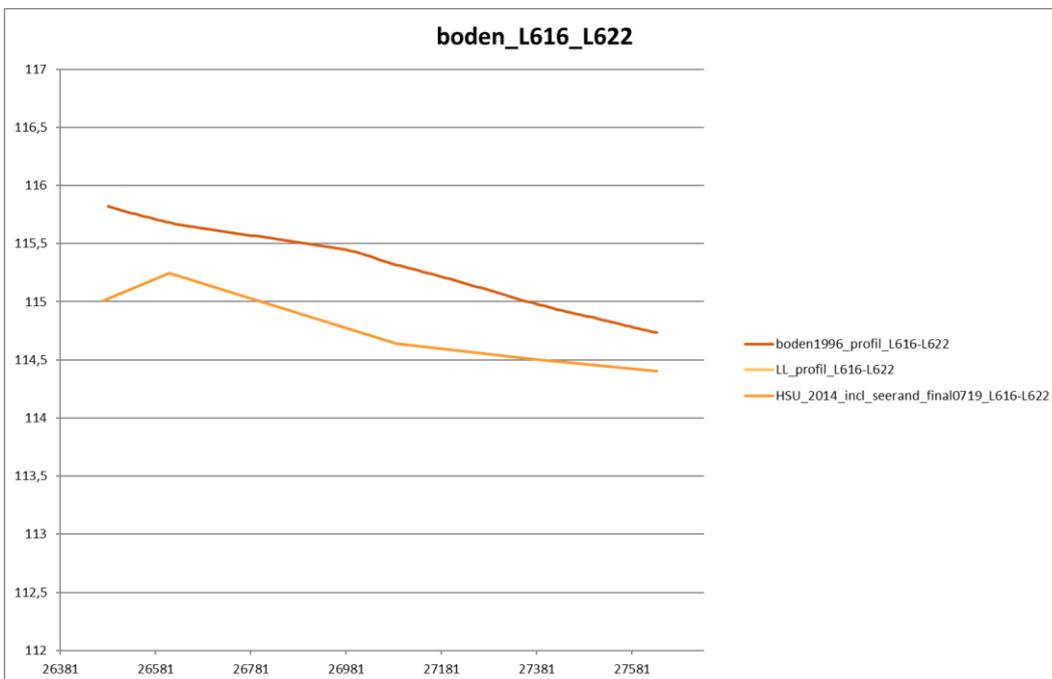
Abb. 75. Pseudo-Profil L616_L622 (Profilsegment Schilfgürtel), Sedimentunterkante (fester Boden), Farbzuordnung siehe Abb. 53.

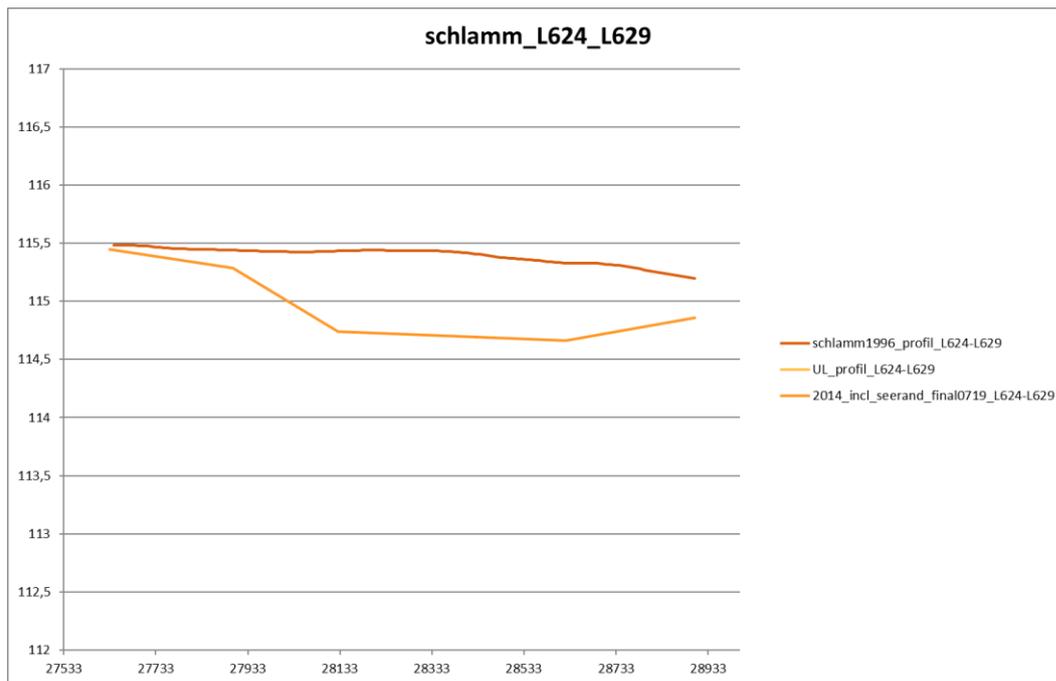
Abb. 76. Pseudo-Profil L624_L629 (Profilsegment Schilfgürtel), Sedimentoberkante, Farbzuordnung siehe Abb. 52

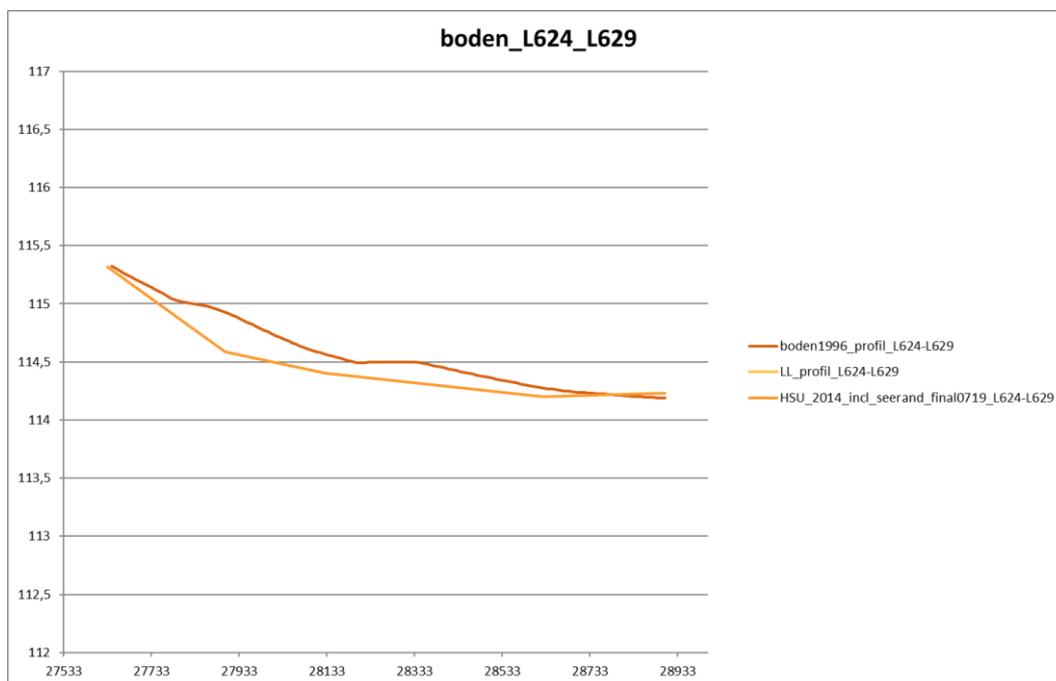
Abb. 77. Pseudo-Profil L624_L629 (Profilsegment Schilfgürtel), Sedimentunterkante (fester Boden), Farbzuordnung siehe Abb. 53.

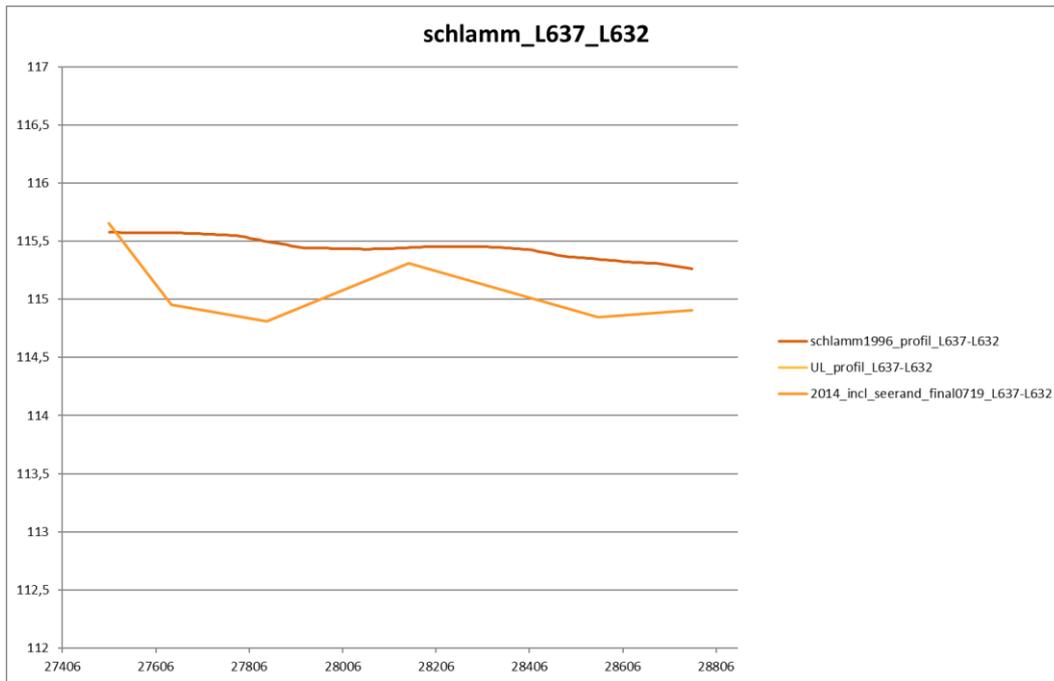
Abb. 78. Pseudo-Profil L637_L632 (Profilssegment Schilfgürtel), Sedimentoberkante, Farbzuordnung siehe Abb. 52

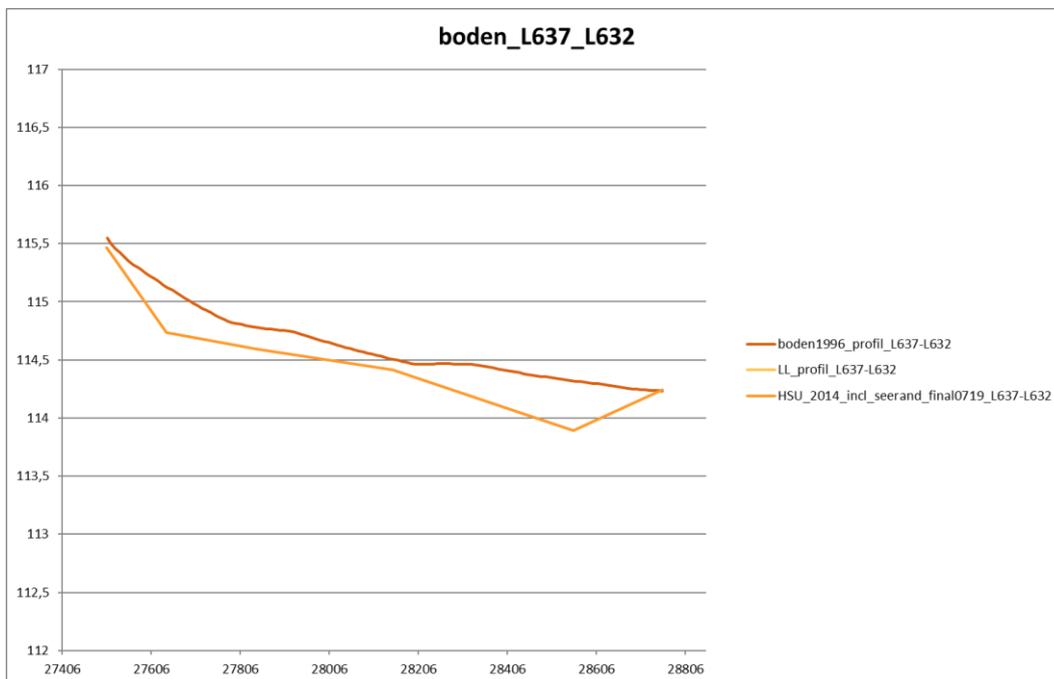
Abb. 79. Pseudo-Profil L637_L632 (Profilssegment Schilfgürtel), Sedimentunterkante (fester Boden), Farbzuordnung siehe Abb. 53.

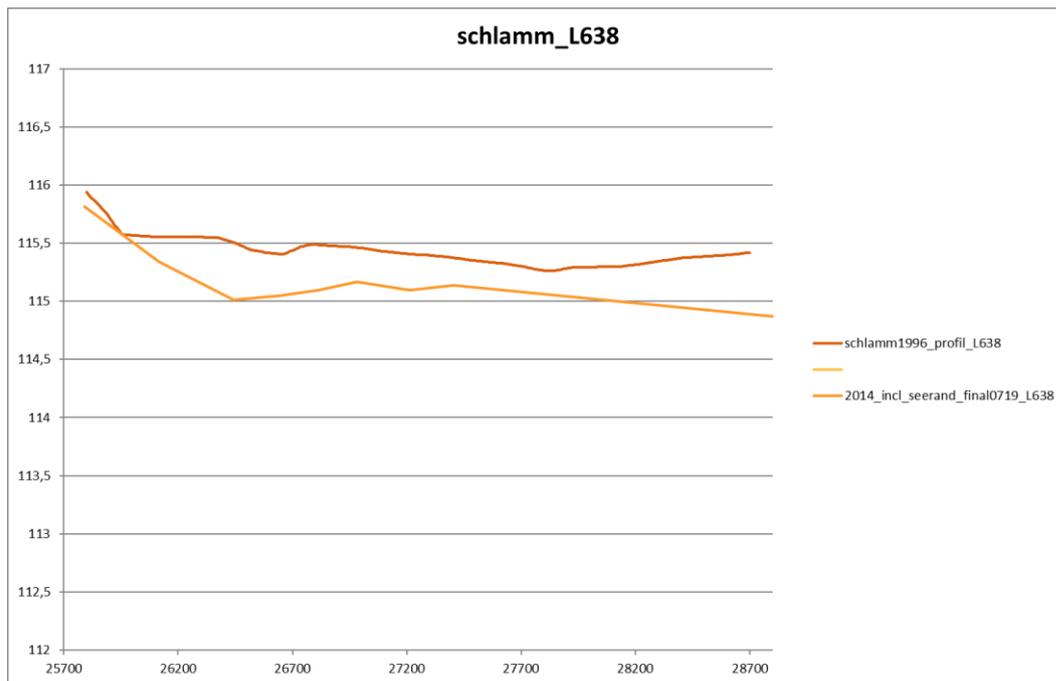
Abb. 80. Pseudo-Profil L638 (Profilsegment Schilfgürtel), Sedimentoberkante, Farbzordnung siehe Abb. 52

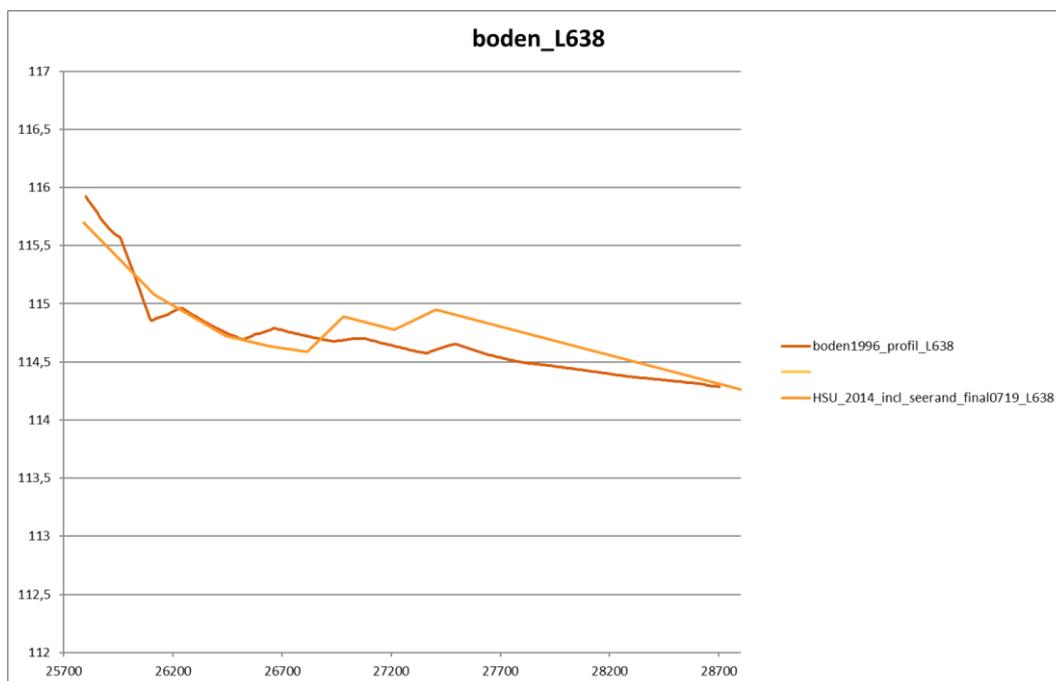
Abb. 81. Pseudo-Profil L638 (Profilsegment Schilfgürtel), Sedimentunterkante (fester Boden), Farbzordnung Abb. 53.

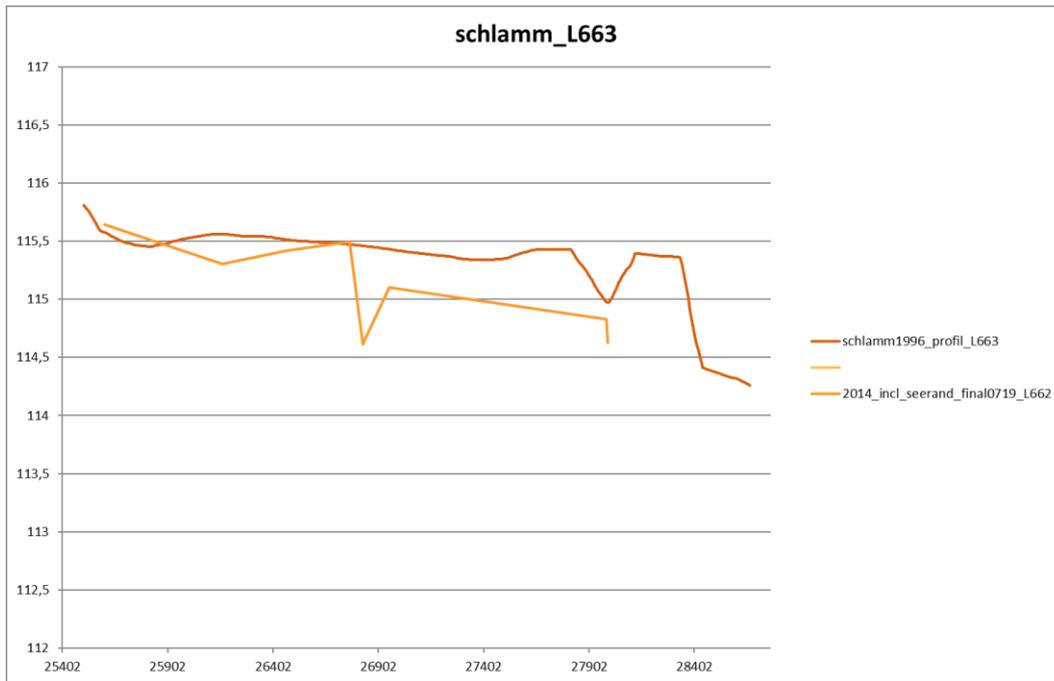
Abb. 82. Pseudo-Profil L663 (Profilsegment Schilfgürtel), Sedimentoberkante, Farbzuordnung siehe Abb. 52

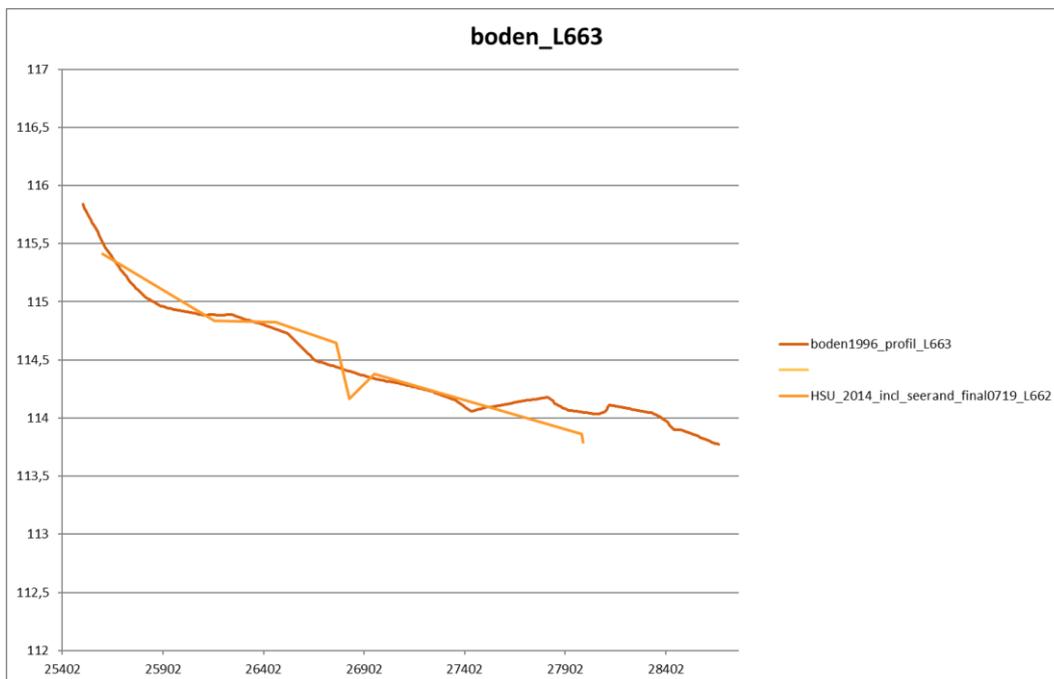
Abb. 83. Pseudo-Profil L663 (Profilsegment Schilfgürtel), Sedimentunterkante (fester Boden), Farbzuordnung siehe Abb. 53
